Wildunfallprävention

Pilotprojekt
Optisch-Akustische Wildwarngeräte
der Firma DEHA KO

Abschlussbericht

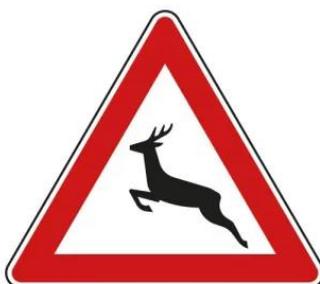
Abbildung 1: VZ 142 „Wildwechsel“ (Quelle: Straßenverkehrsordnung)

Der Ansatz der Warnung der Verkehrsteilnehmenden vor dem Wild umfasste sowohl die statische als auch die dynamische Beschilderung von gefährdeten Streckenabschnitten. Bei der statischen Beschilderung werden die Verkehrsteilnehmenden durch das Verkehrszeichen (VZ) 142 „Wildwechsel“ (Gefahrzeichen) gewarnt (vgl. Abbildung 1).

Die statische Beschilderung von gefährdeten Streckenabschnitten führt nicht zu einer langfristigen Sensibilisierung der Verkehrsteilnehmenden. Das Kernproblem ist, dass zu allen Tageszeiten die gleiche Warnung unabhängig von der tatsächlichen potentiellen Gefahr gesendet wird. Im Ergebnis sinkt die Wirkung bis hin zu einer Nichtbeachtung durch die Verkehrsteilnehmenden.

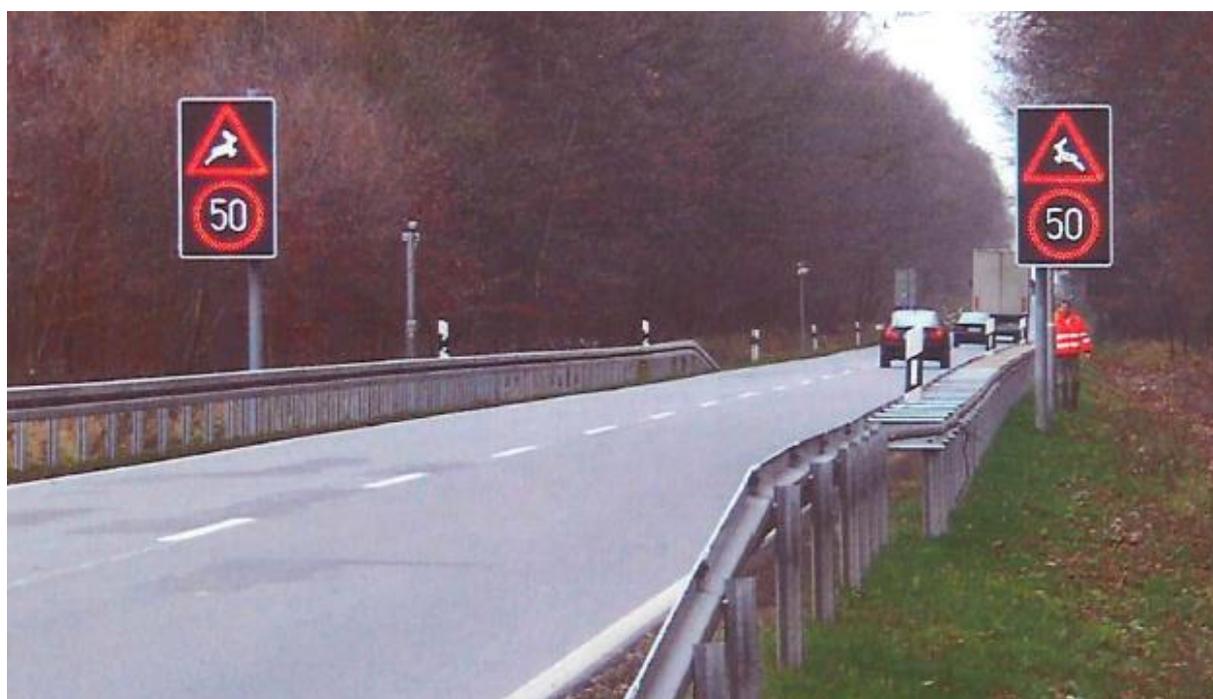
Abbildung 2: Wildwarnanlage an der L 172 im Forst bei Ziegelroda (Quelle: MID)

Im Gegensatz hierzu erfolgt bei der dynamischen Beschilderung die Warnung der Verkehrsteilnehmenden nur, wenn eine reale Gefahr durch Wild vorliegt. In Sachsen-Anhalt wurden mehrere Wildwarnanlagen gebaut, die die Verkehrsteilnehmenden dynamisch warnen. Die bekannteste dieser Anlagen befindet sich auf der L 172 im Forst bei Ziegelroda (vgl. Abbildung 2). Diese Anlagen verfügen über eine feste Wildwechselstelle. Diese feste Wildwechselstelle stellt für das Wild einen Zwangswechsel dar. Die sonstigen Möglichkeiten des Wechsels sind durch Wildschutzzäune beidseitig entlang der Straße unterbunden. Nähert sich ein Wildtier dem Zwangswechsel erkennen Sensoren das Tier und warnen den Verkehrsteilnehmenden gezielt und nur zu diesem Zeitpunkt. Ist kein Wildtier im Bereich des Zwangswechsels wird auch keine Warnung ausgegeben. Dieses System führt zu einer hohen Akzeptanz bei den Verkehrsteilnehmenden und ist geeignet dem Problem der Wildunfälle zu begegnen.

Ein Nachteil dieser Wildwarnanlagen sind hohe Investitionskosten. Neben den Kosten für den Bau von beidseitigen Wildschutzzäunen werden Wechselverkehrszeichen, Sensoren und ein Stromanschluss benötigt. Dieser muss teilweise über große Entfernung zu dem gefährdeten Streckenabschnitt verlegt werden. Einer Energiegewinnung über Solarmodule sind

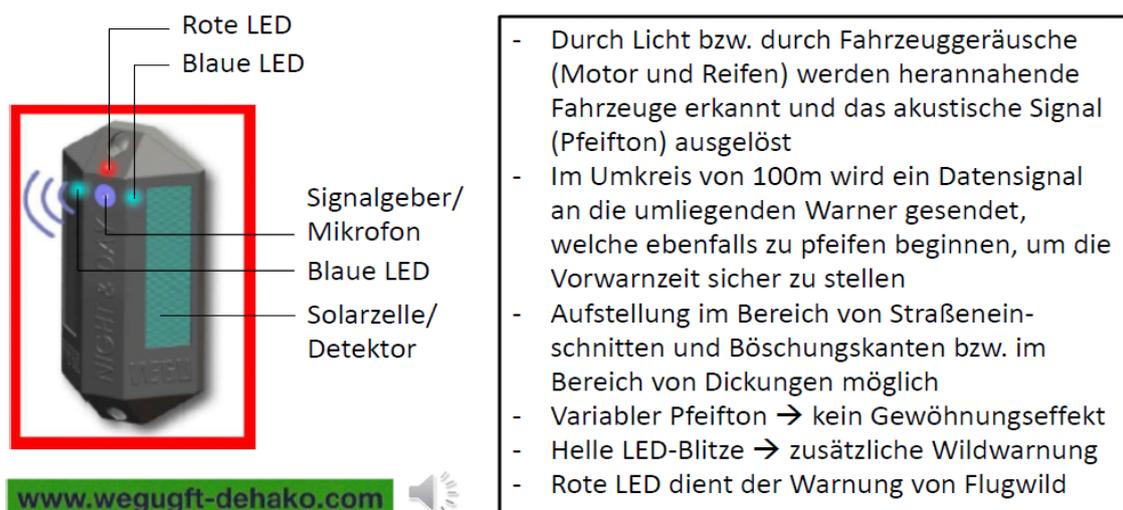
Abbildung 3: Bild und Funktionsweise des optisch-akustischen Wildwarngerätes der Firma DEHAKO (Quelle: Auszug Präsentation zur IMAG am 27.09.2018)

Aufgrund der hohen Anzahl von Wildunfällen sollte ein neuer Ansatz im Bereich des Abhaltens des Wildes getestet werden. Eine neue Möglichkeit war das optisch-akustische Wildwarngerät „Wildwarner Day & Night“ der Firma DEHAKO (vgl. Abbildung 3). Dieses Wildwarngerät versprach folgende Punkte:

Das getestete Wildwarngerät erkannte sowohl das Scheinwerferlicht als auch die Motor- und Rollgeräusche der Fahrzeuge und löste daraufhin mit optischen und akustischen Signalen aus. Die Wildwarngeräte verfügten über einen Datenaustausch zu benachbarten Wildwarngeräten. Löste ein Gerät aus, wurde ein Datensignal in einem Umkreis von 100 m an die umliegenden Wildwarner gesendet, die daraufhin ebenfalls auslösten. Das Wildwarngerät generierte über zwei seitlich verbaute Solarzellen selbst Strom. Das Auslöseintervall der Wildwarngeräte lag bei der ersten Generation bei 15 Sekunden. Bei der späteren zweiten Generation wurde das Auslöseintervall auf 20 Sekunden angehoben.

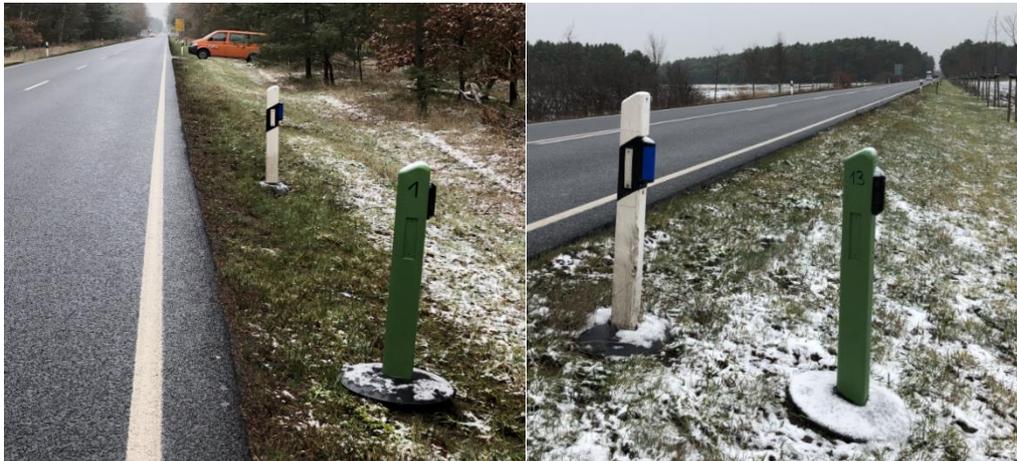
Abbildung 4: Wildwarngerät "Wildwarner Day & Night" an der Teststrecke B 107 (Quelle: LSBB)

Das Gewicht von ca. 250 g eines „Wildwarner Day & Night“ lag über der zulässigen Grenze von Anbauteilen an Straßenleitpfosten von 100 g. Daher wurden die Teststrecken mit separaten grünen Trägerleitpfosten ausgestattet, an die die Wildwarngeräte montiert wurden (vgl. Abbildung 4). Die grünen Trägerleitpfosten wurden zurückversetzt im Straßenseitraum aufgestellt.

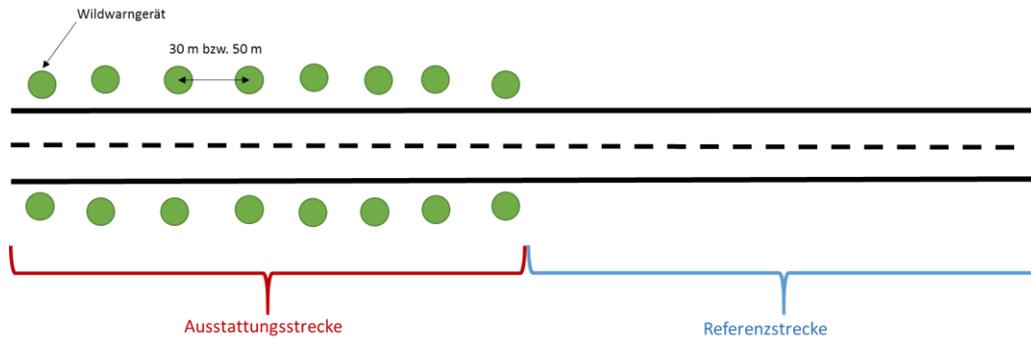
Abbildung 5: Aufteilung der Teststrecken und Anordnung der Wildwarngeräte (Quelle: LSBB)

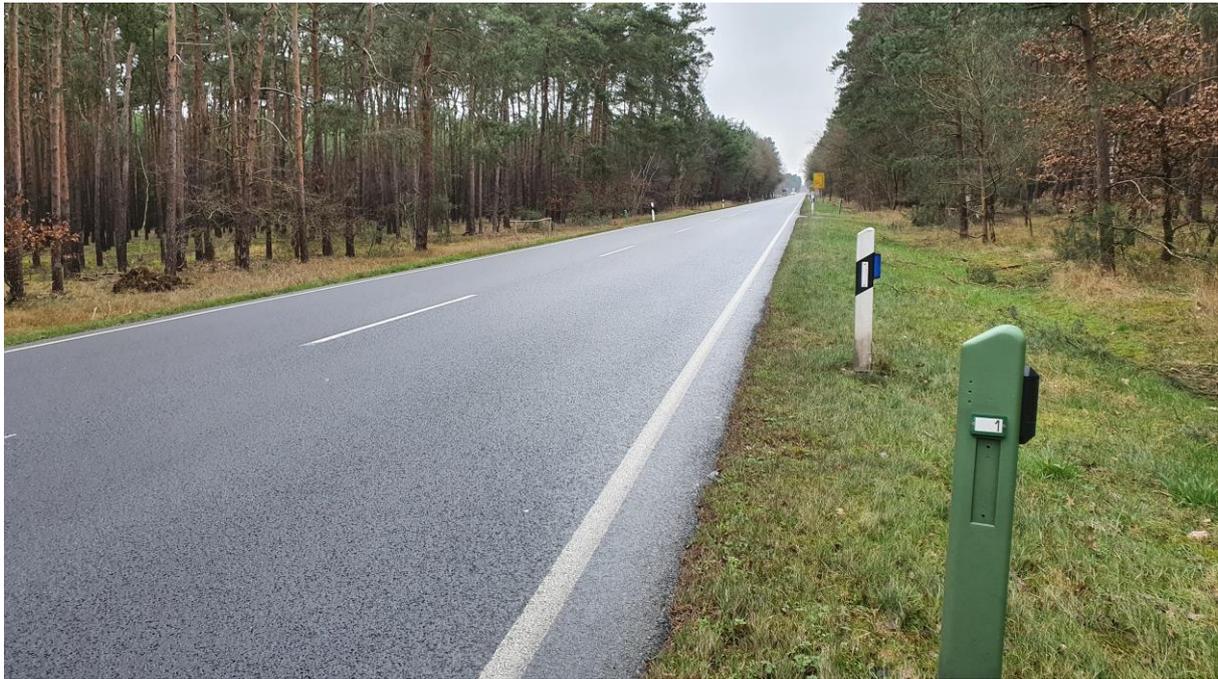
Abbildung 8: Beginn der Ausstattungsstrecke an der B 107 in Richtung Kletz (Quelle: LSBB)

In Abbildung 8 ist der Beginn der Ausstattungsstrecke mit der Nummerierung eins des Wildwarngerätes dargestellt und in Abbildung 11 das Ende der Ausstattungsstrecke mit dem Wildwarngerät Nummer 28. Die Abbildung 9 zeigt den Bereich der Ausstattungsstrecke im Wald und die Abbildung 10 den Abschnitt der Ausstattungsstrecke neben den Acker- und Brachflächen. An der Ausstattungsstrecke wurden die Trägerleitpfosten ca. alle 50 m entlang der Fahrbahn in einem Abstand von 1,5 m bis 2,0 m zur Fahrbahnkante aufgestellt.

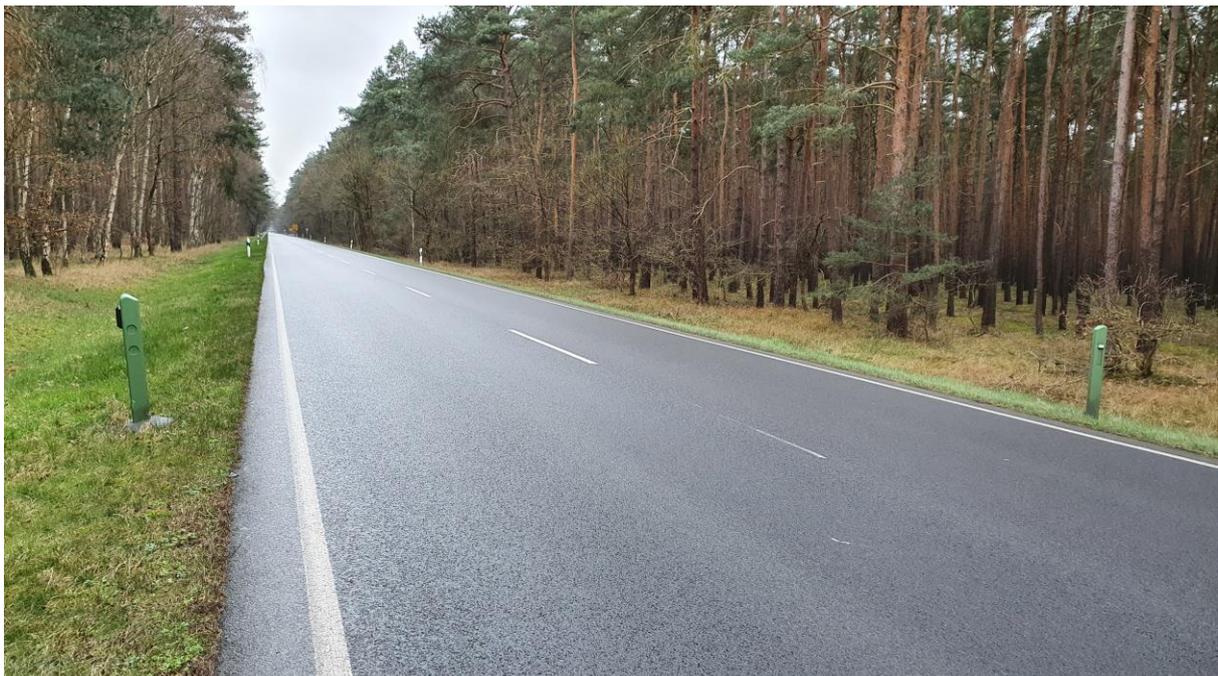
Abbildung 9: Platzierung der Wildwarngeräte an beiden Fahrbahnrandern an der B 107 am Ende der Ausstattungsstrecke (Wildwarner 0,5 m vom Fahrbahnrand entfernt) (Quelle: LSBB)

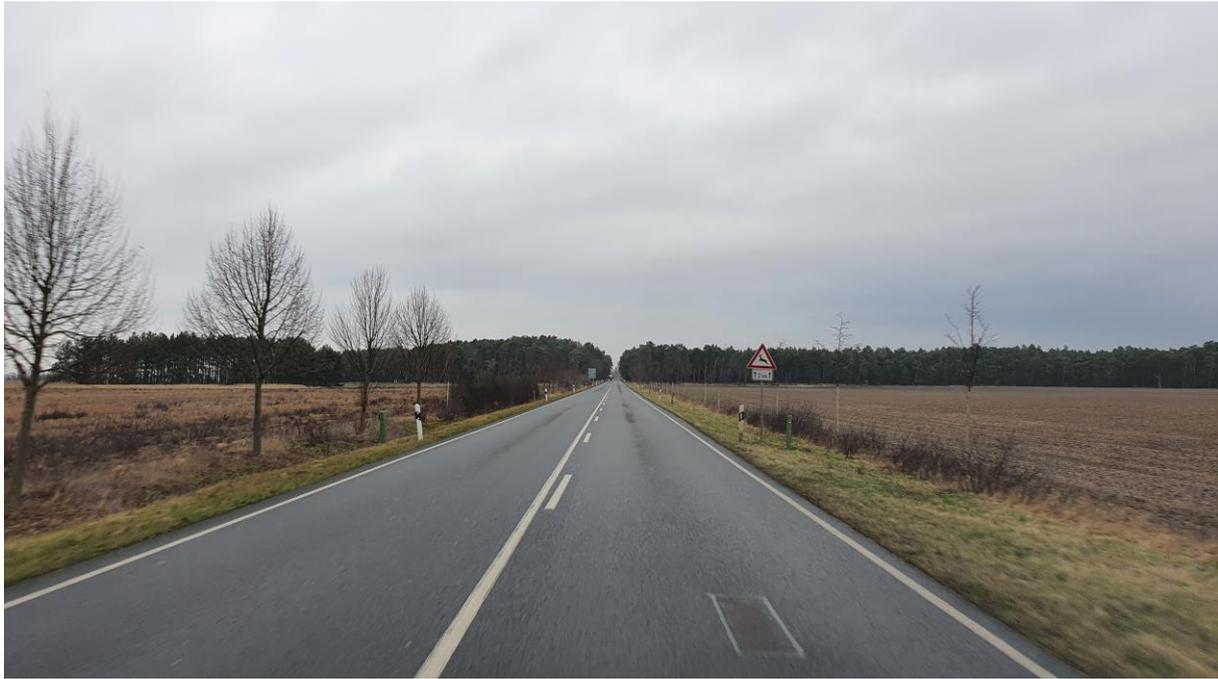
Abbildung 10: Ackerfläche entlang der Ausstattungsstrecke B 107(Wildwarner ca. 1,5 m vom Fahr-
bahnrand entfernt) (Quelle: LSBB)

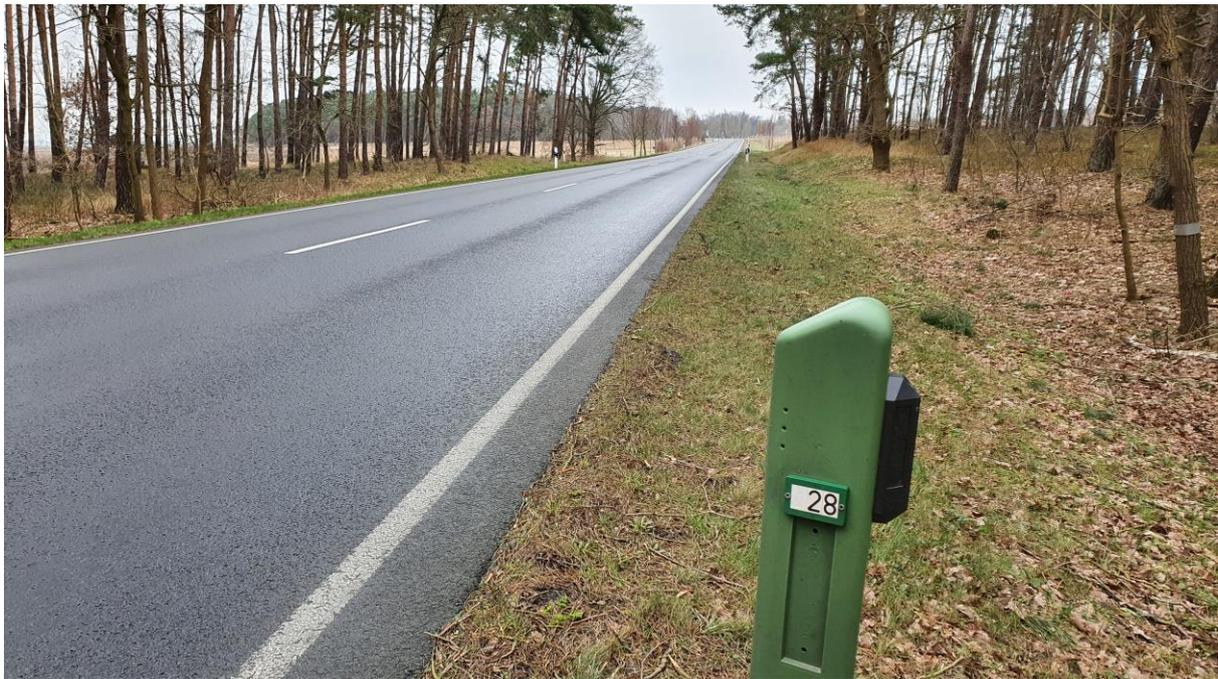
Abbildung 11: Ende der Ausstattungsstrecke an der B 107 in Richtung Kietz (Quelle: LSBB)

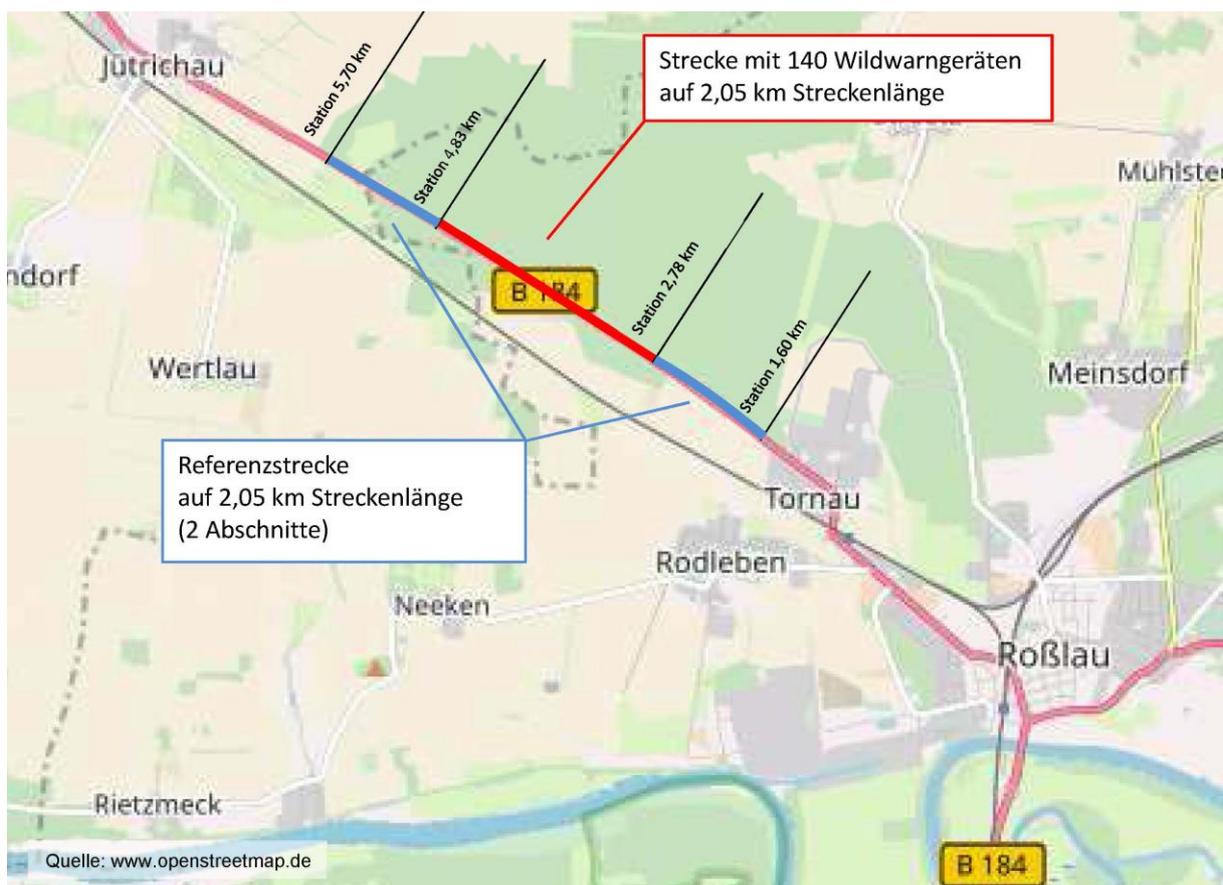
Abbildung 12: Übersichtskarte zur Teststrecke B 184 (Quelle: www.openstreetmap.de; LSBB)

Als zweite Teststrecke wurde die B 184 zwischen Tornau und Jütrichau im Osten von Sachsen-Anhalt ausgewählt. Die Gesamtlänge der Teststrecke beträgt 4,10 km. Die Teststrecke setzt sich aus zwei Referenzstrecken (ohne Wildwarngeräte) mit einer Gesamtlänge von 2,05 km zusammen, welche die 2,05 km lange Ausstattungsstrecke umschließen (vgl. Abbildung 12). Die Teststrecke 2 an der B 184 verläuft geradlinig und teilweise in leichter Damm-lage wie auch die Teststrecke 1 an der B 107. Entlang der gesamten Teststrecke wird die Straße beidseitig von Baumreihen im Abstand von ca. 1 bis 2 m zur Fahrbahnkante umschlossen. In Fahrtrichtung Tornau befindet sich parallel zur Straßenführung ein Radweg, daher beginnt der Bewuchs erst im Abstand von ca. 6 m zum Fahrbahnrand (vgl. Abbildung 13). Im Gegensatz dazu ist in Fahrtrichtung Jütrichau ein starker Bewuchs neben dem Fahrbahnrand in einem Abstand von ca. 3,5 bis 4 m vorzufinden. Die Verkehrsbelastung im Streckenabschnitt der B 184 weist gemäß Straßenverkehrszählung 2021 einen DTV-Wert von 4.444 Fz/24 h auf. In beiden Fahrtrichtungen werden die Verkehrsteilnehmenden auf die Gefahr von Wildwechsel mit dem VZ 142 hingewiesen.

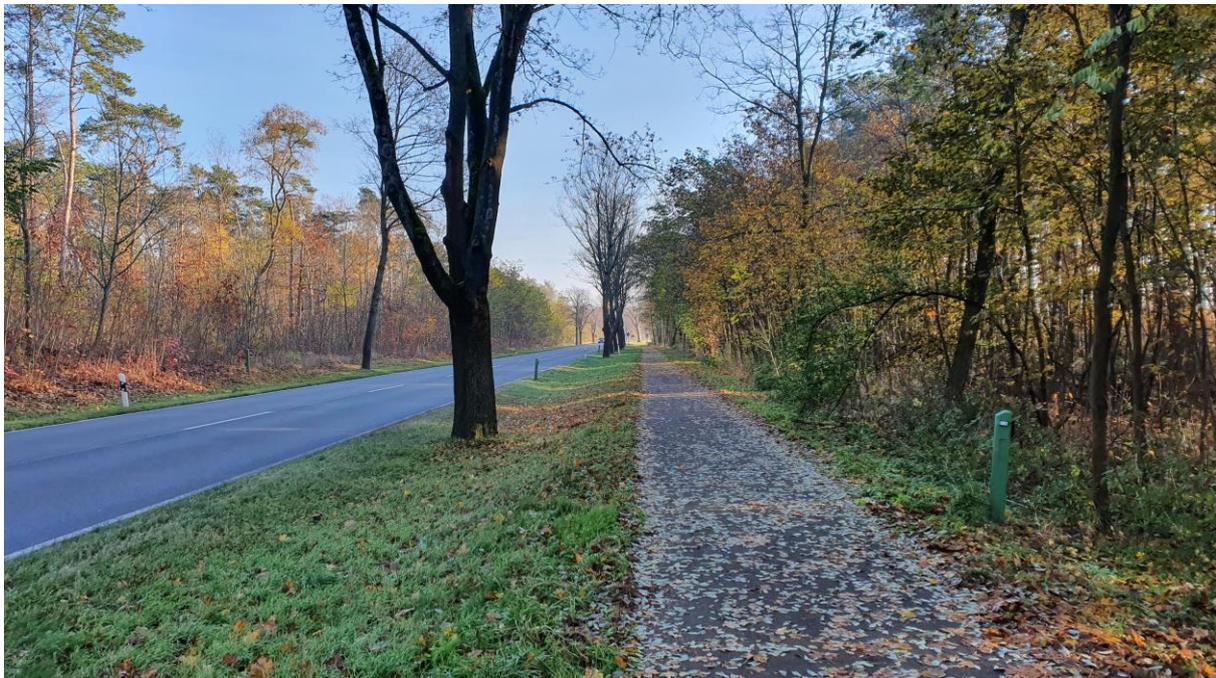
Abbildung 13: Wildwarngerät hinter dem Radweg in Richtung Tornau (Quelle: LSBB)

An der B 184 wurden die Wildwarngeräte aufgrund des straßenbegleitenden Radweges unterschiedlich platziert. Als Regelfall kann die Anordnung in Abbildung 13 angenommen werden. Dort wurden die Wildwarngeräte in Fahrtrichtung Tornau hinter dem Radweg in ca. 6 m Entfernung vom Fahrbahnrand aufgestellt. Jedes vierte Wildwarngerät wurde dabei in ca. 0,5 m vom Fahrbahnrand platziert, um das Scheinwerferlicht und die Motorengeräusche der Fahrzeuge besser detektieren zu können. In Abbildung 14 ist eine weitere mögliche Anordnung der Wildwarngeräte dargestellt. In diesem Abschnitt wurden die Wildwarngeräte zwischen dem Fahrbahnrand und dem Radweg aufgestellt, da der Radweg an dieser Stelle soweit von der Ausstattungsstrecke entfernt lag, dass bei einer Platzierung hinter dem Radweg die Wahrscheinlichkeit bestand, dass die Fahrzeuge von den Wildwarngeräten nicht mehr erkannt werden würden.

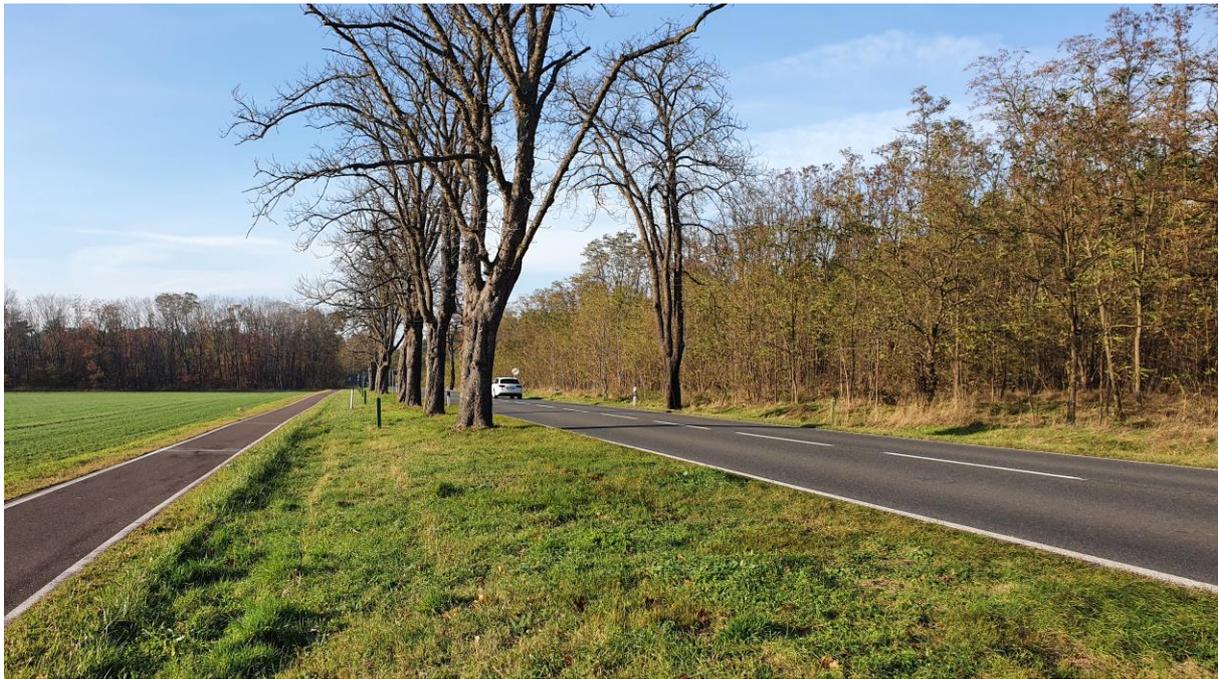
Abbildung 14: Wildwarngeräte zwischen Fahrbahn und Radweg (Quelle: LSBB)

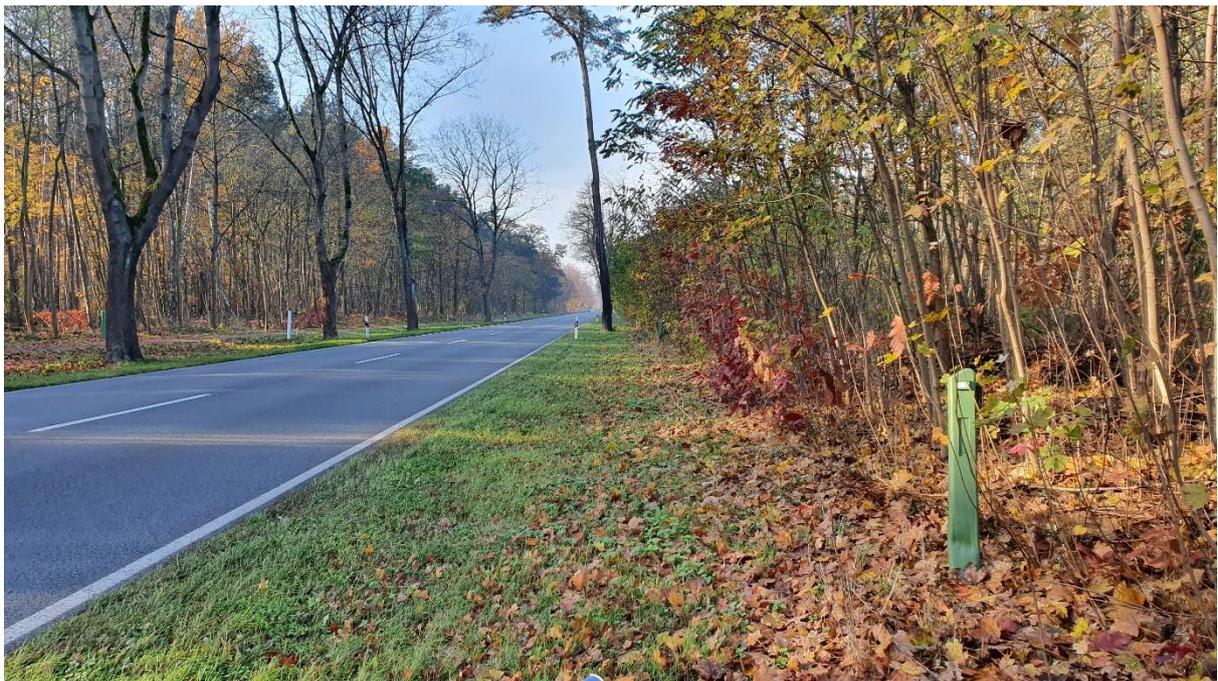
Abbildung 15: Wildwarngerät am Waldrand in Richtung Jütrichau (Quelle: LSBB)

Die Wildwarngeräte auf der Fahrbahnseite in Richtung Jütrichau wurden regulär in einer Entfernung von ca. 3,5 m bis 4 m zum Fahrbahnrand angebracht (vgl. Abbildung 15). Die Trägerleitpfosten wurden in der Ausstattungsstrecke ca. alle 30 m aufgestellt. Oftmals wurden die Wildwarngeräte so positioniert, dass sie kurz vor dem Beginn des Bewuchses standen. Die Positionierung erfolgte dabei in Absprache mit der Firma DEHA KO.

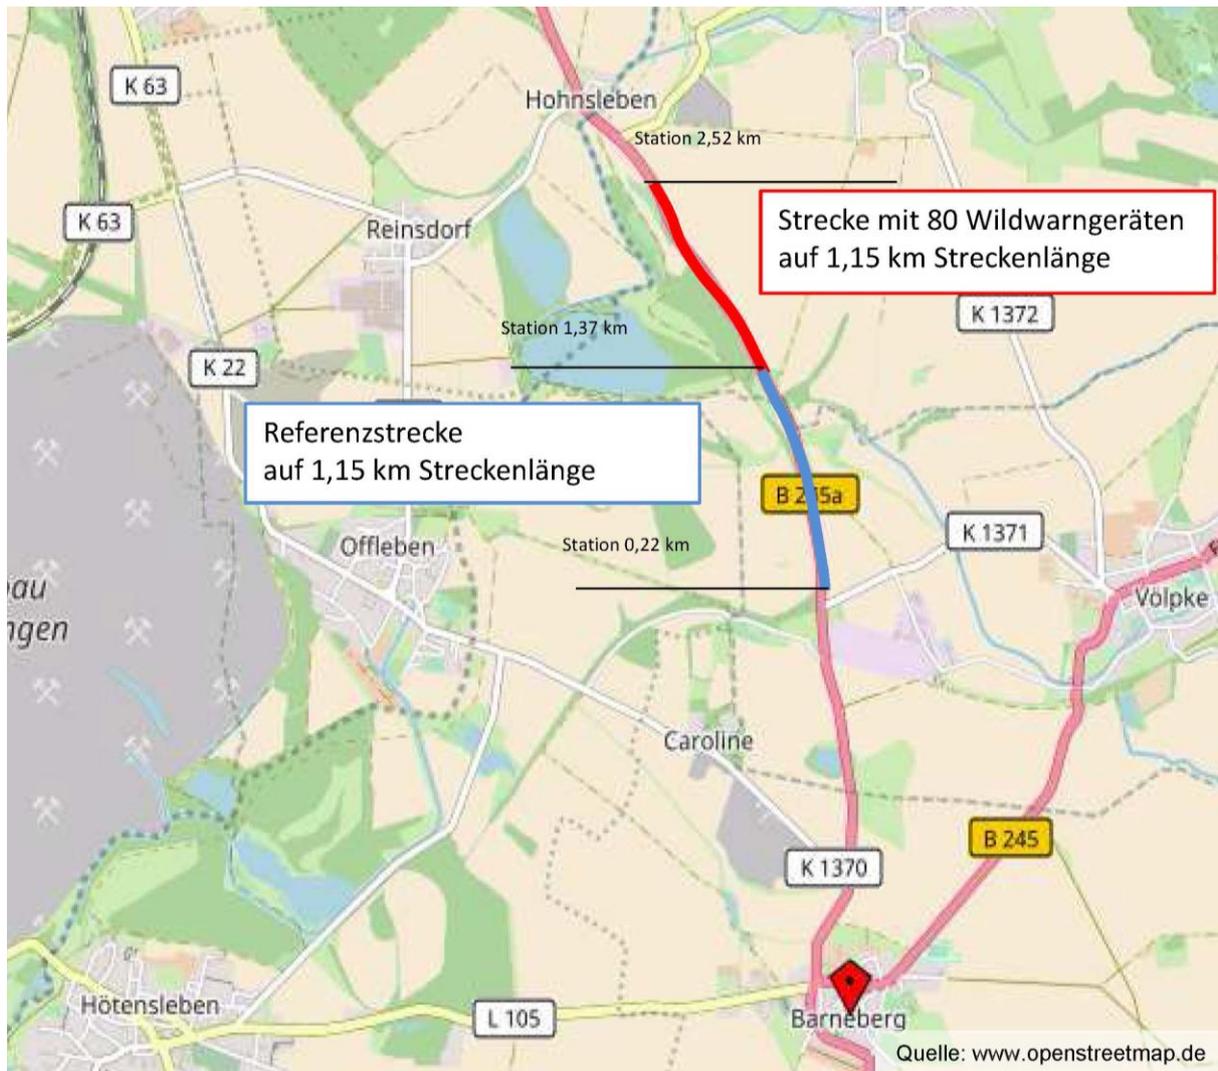
Abbildung 16: Übersichtskarte zur Teststrecke B 245a (Quelle: www.openstreetmap.de; LSBB)

Der Trassenverlauf der Teststrecke 3 an der B 245a zwischen Barneberg und Hohnsleben im Landkreis Börde im Westen von Sachsen-Anhalt ist durch mehrere aufeinander folgende Kurven geprägt. Die Teststrecke ist insgesamt 2,3 km lang und setzt sich aus einer 1,15 km langen Referenzstrecke und einer anschließenden 1,15 km langen Ausstattungsstrecke zusammen. Im Straßenseitenraum hinter dem Bankett befinden sich aufsteigende Böschungen entlang der Strecke. Außerhalb des Straßengrundstückes zeichnet sich diese Strecke durch

einen dichten Bewuchs aus. Der Bewuchs im Bereich der Bankette und angrenzenden Entwässerungsmulden ist kurz. Wie bei den beiden anderen Teststrecken ist auch die B 245a in beiden Fahrtrichtungen mit dem VZ 142 „Wildwechsel“ ausgestattet. Zusätzlich dazu ist die Strecke mit dem VZ 274-80 „Zulässige Höchstgeschwindigkeit 80 km/h“ mit dem Zusatzschild „Bei Nässe“ in beide Fahrtrichtungen beschildert. Die durchschnittliche tägliche Verkehrsstärke gemäß der Straßenverkehrszählung 2021 beträgt 2.077 Fz/24 h.

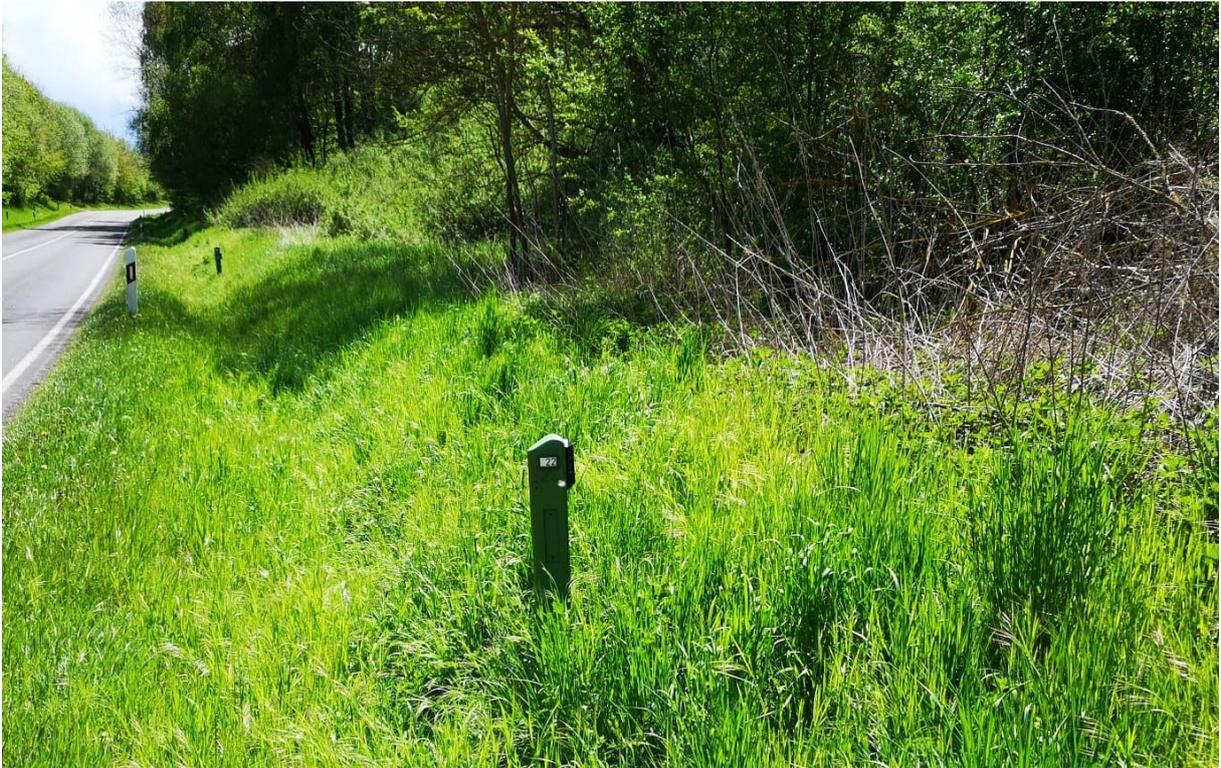
Abbildung 17: Bewuchs der Wildwarngeräte an der Ausstattungsstrecke B 245a (Quelle: LSBB)

An der Ausstattungsstrecke B 245a wurden die Wildwarngeräte am Rand der Entwässerungsmulde im Abstand von ca. 2 m bis 3 m vom Fahrbahnrand angebracht. Wie in Abbildung 17 und Abbildung 18 erkennbar ist, sind neben der Entwässerungsmulde typischerweise für diese Teststrecke aufsteigende Böschungen vorhanden. Weiterhin ist der Bewuchs der Wildwarngeräte im extensiven Bereich im Vergleich zu dem intensiv gemähten Bereich der Bankette sichtbar (vgl. Abbildung 17). Die Trägerleitpfosten der installierten Wildwarngeräte wurden ca. alle 30 m entlang der Ausstattungsstrecke aufgestellt.

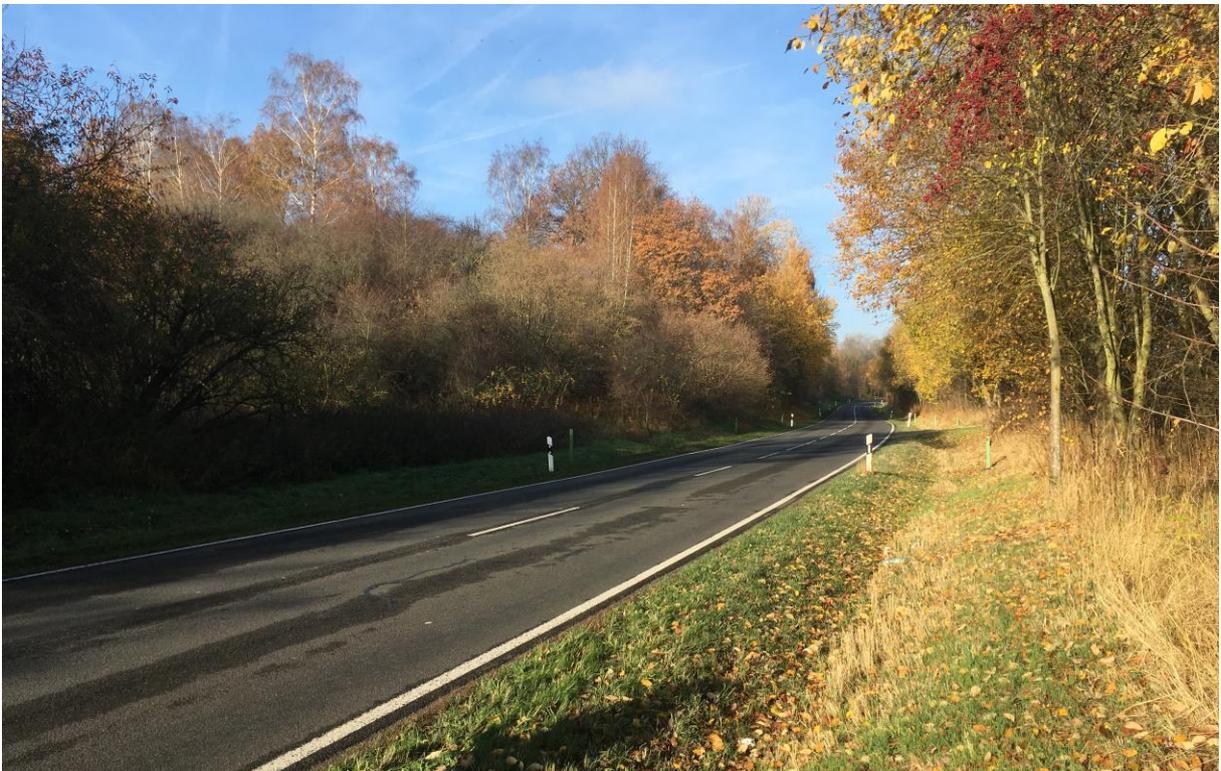
Abbildung 18: Platzierung der Wildwarngeräte an der B 245a (Quelle: LSBB)

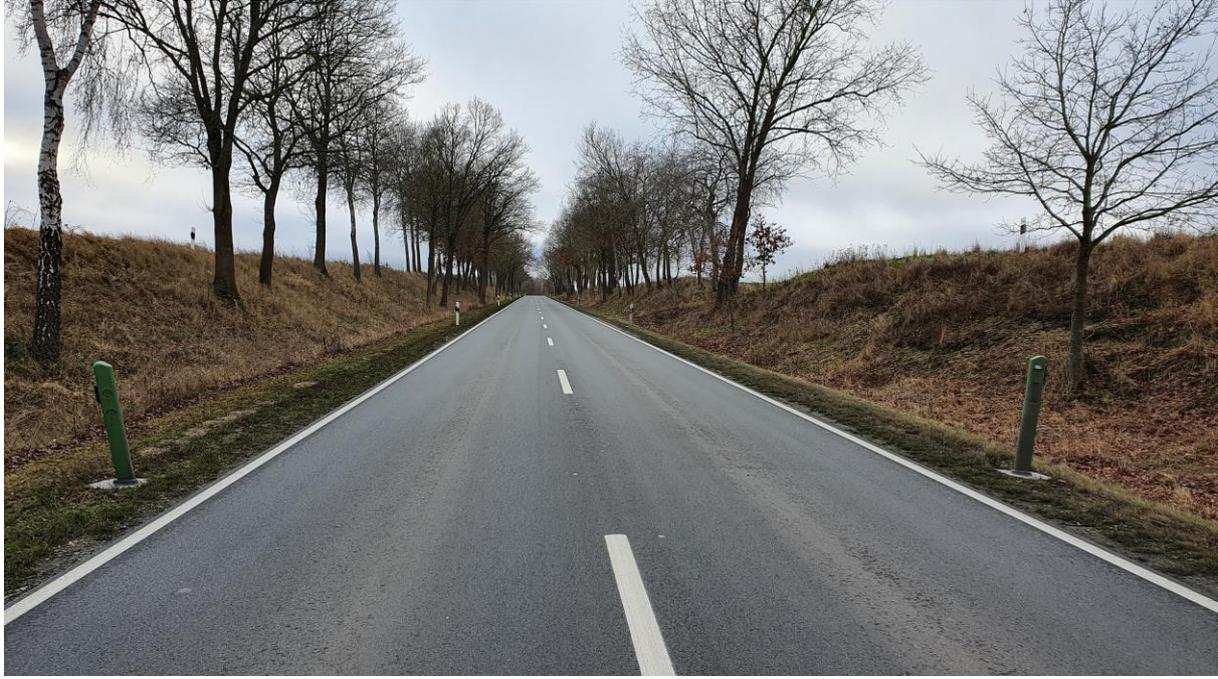
Abbildung 20: Beginn der Ausstattungsstrecke an der L 8 in Richtung Waddekath (Quelle: LSBB)

In Abbildung 20 ist klar erkennbar, dass sich die Ausstattungsstrecke im Einschnitt befindet, dies gilt allerdings nur für einen Teil der Ausstattungsstrecke. Ab dem Übergang zum Waldbereich in der Ausstattungsstrecke liegt die Strecke nicht mehr im Einschnitt, sondern geländegleich (vgl. Abbildung 22).

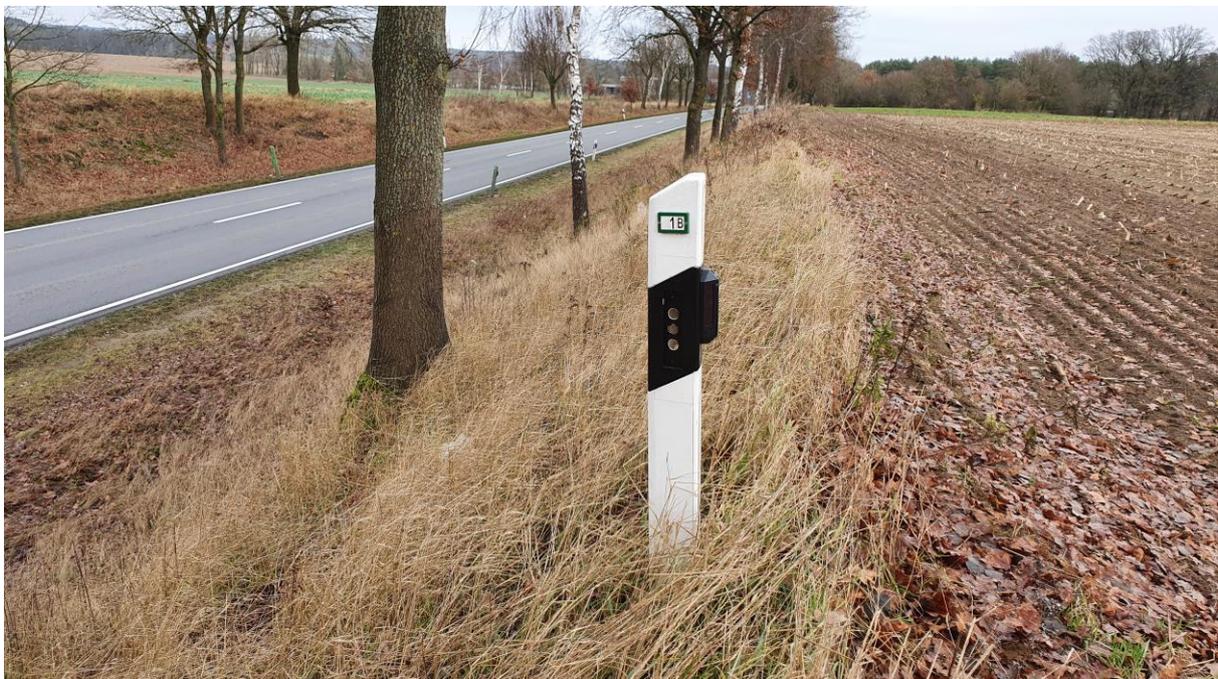
Abbildung 21: Aufstellung zusätzlicher Wildwarngeräte an weißen Trägerleitpfosten an der Oberkante des Einschnitts (Quelle: LSBB)

Auf dieser Ausstattungsstrecke wurden kurz nach Projektbeginn im März 2019 zusätzliche Wildwarngeräte aufgestellt. Als zusätzliche Trägerleitpfosten wurden weiße Leitpfosten ohne Reflektoren verwendet. In Abbildung 21 sind oben an der oberen Kante des Einschnitts die weißen Trägerleitpfosten gut erkennbar. Insgesamt wurden in Fahrtrichtung Niedersachsen

sechs und in Fahrtrichtung Diesdorf acht zusätzliche Pfosten aufgestellt, um das Wild bereits vor Beginn des Einschnitts zu warnen.

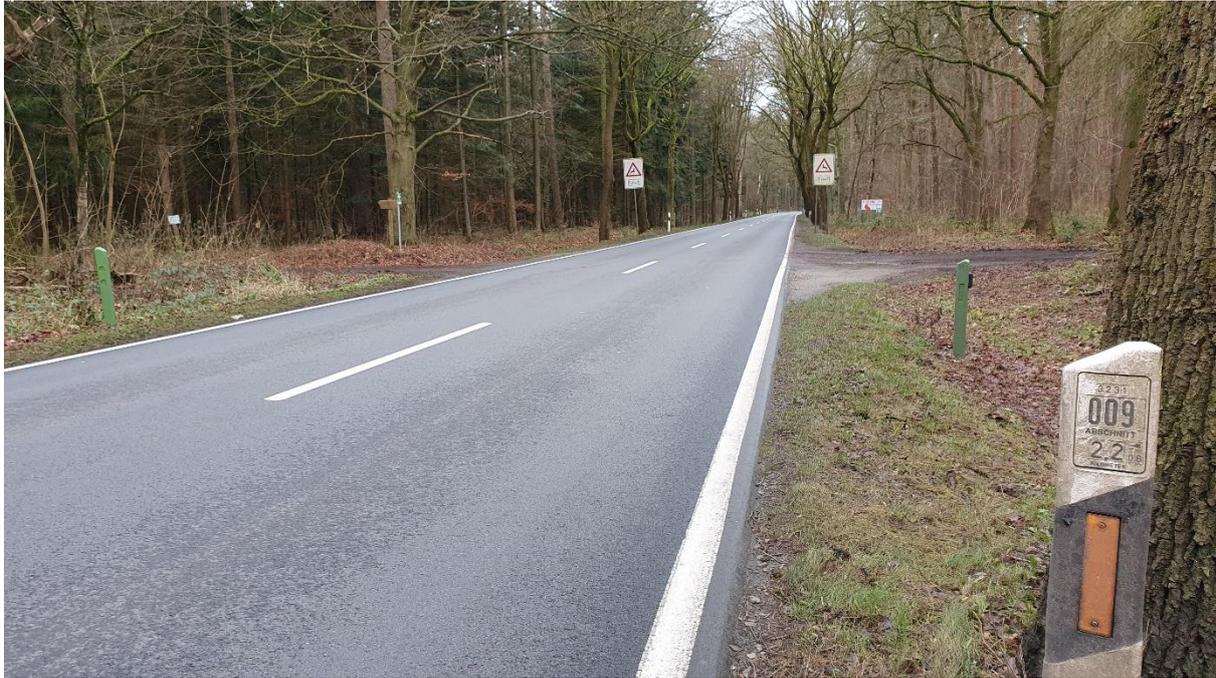
Abbildung 22: Übergang zum Waldabschnitt in der Ausstattungsstrecke an der L 8 (Quelle: LSBB)

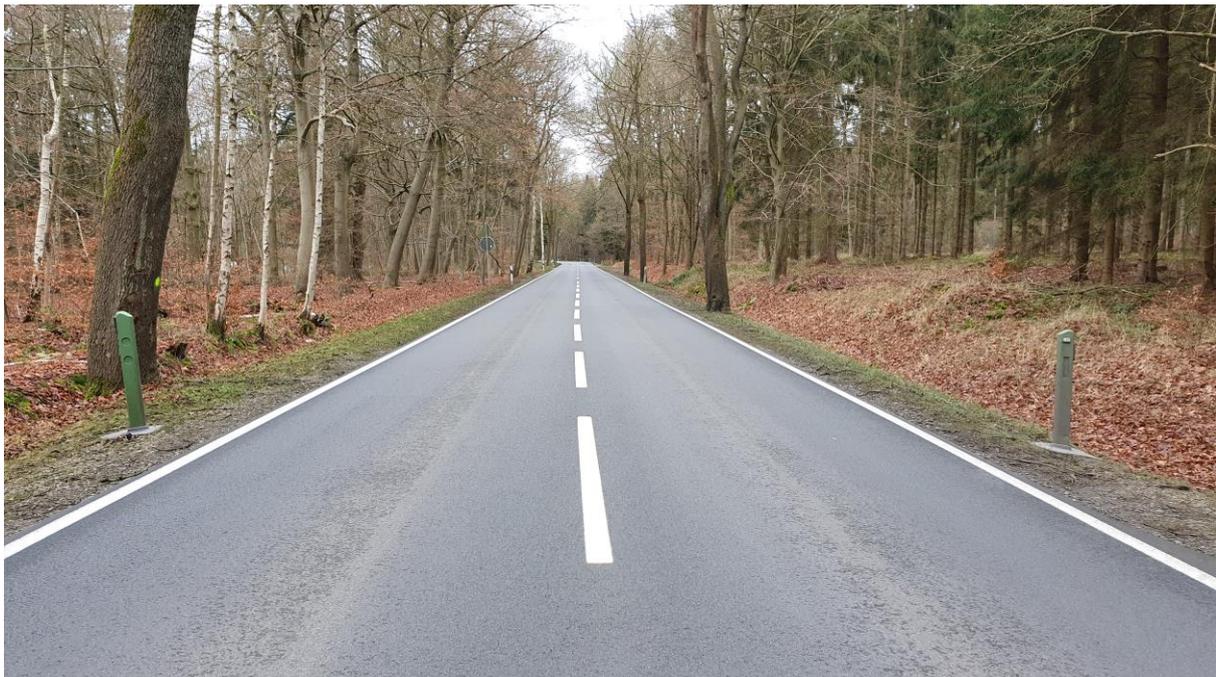
Abbildung 23: Ende der Ausstattungsstrecke in Richtung Waddekath und Beginn der Referenzstrecke (Quelle: LSBB)

In Abbildung 23 sind das Ende der Ausstattungsstrecke und der Beginn der Referenzstrecke dargestellt. Hier ist zu sehen, dass sich die beiden Strecken in ihrer Charakteristik ähneln.

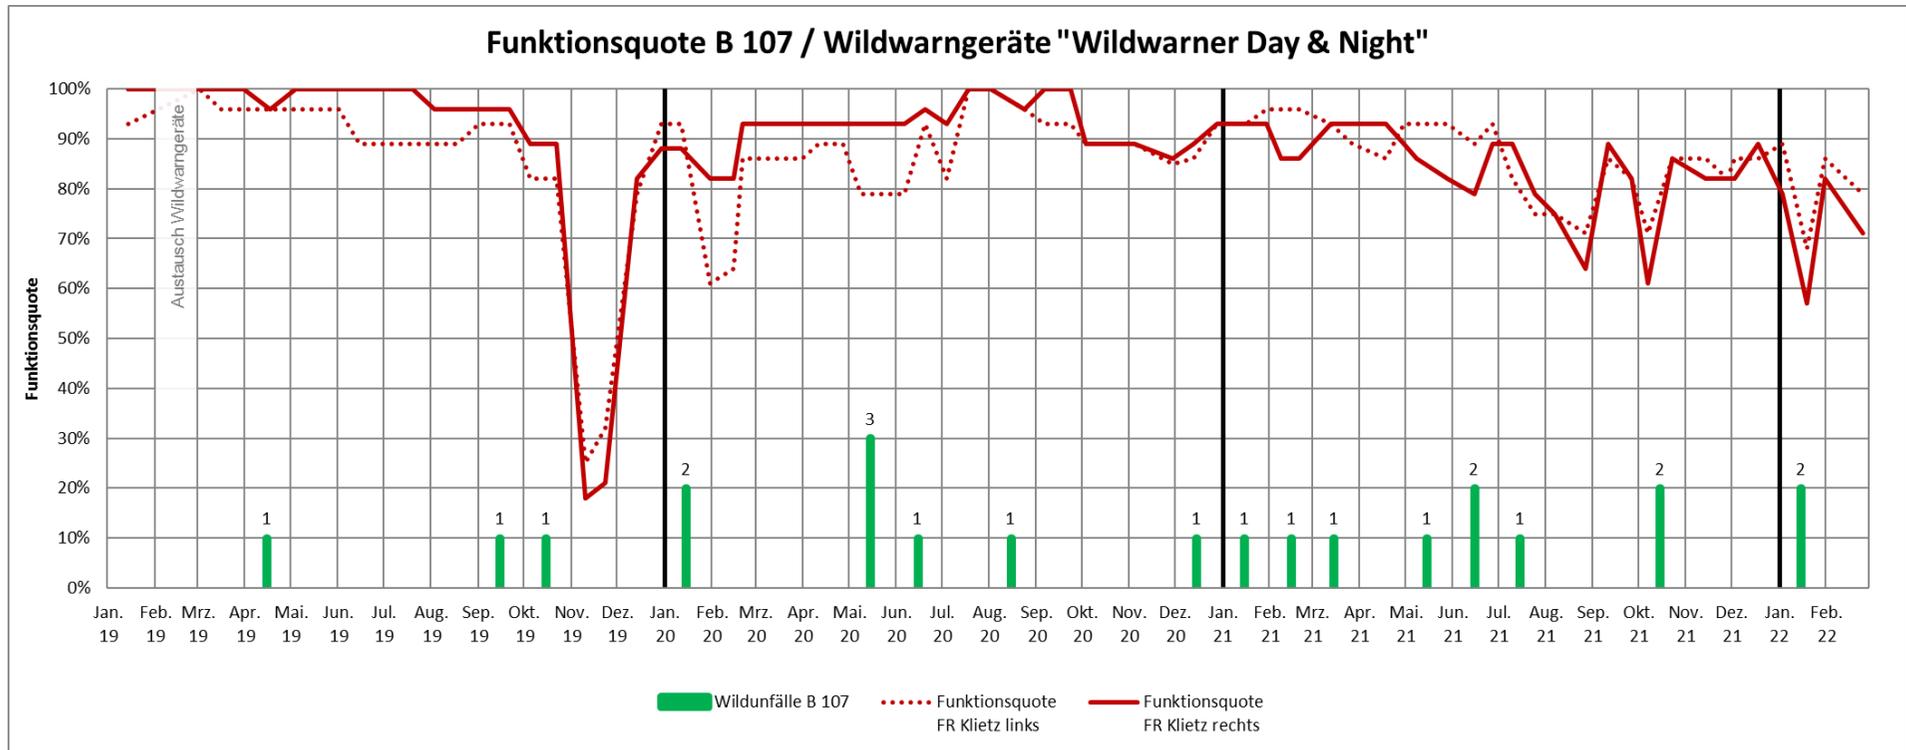
Abbildung 24: B 107 – Funktionsquoten der Wildwarngeräte (Quelle: LSBB)

Die Funktionsquoten an der B 107 lagen zwischen Januar 2019 bis September 2019 bei mind. 89 %. Aufgrund hoher Funktionsausfälle der Wildwarngeräte bei den anderen Teststrecken B 184, B 245a und L 8 erfolgte zu Beginn des Testzeitraums im Februar 2019 ein Austausch gegen neuere Wildwarngeräte der zweiten Generation, weswegen im Februar 2019 keine Funktionskontrollen durchgeführt wurden. Im Oktober 2019 sanken die Funktionsquoten leicht auf 82 % und anschließend im November 2019 stark auf Werte zwischen 18 % und 31 %. Im Dezember 2019 erholten sich die Funktionsquoten wieder auf 82 % und stiegen zum Februar 2020 an der rechten Fahrbahnseite bis 93 % und auf der linken Fahrbahnseite bis 86 % an. Ab Ende Februar 2020 war die Funktionsquote für beide Fahrbahn-

seiten bei mind. 79 % und erreichte im Juli 2020 und Anfang August 2020 100 %, hierbei war die Funktionsquote der rechten Fahrbahnseite durchgehend höher. Im weiteren Verlauf des Jahres 2020 reduzierte sich die Funktionsquote ab Oktober 2020 bis Dezember 2020 auf 86 %. Von Januar 2021 bis Juni 2021 schwankte die Funktionsquote zwischen 79 % und 96 %. Im Gegensatz zum vorherigen Jahr lag die Funktionsquote im August 2021 bei ca. 64 %. Im September 2021 stieg die Funktionsquote auf 89 % an und sank im Oktober 2021 auf 61 % und erholte sich anschließend wieder im November 2021 und Dezember 2021 auf 89 %. Im Januar 2022 kurz vor Ende der Projektlaufzeit reduzierte sich die Funktionsquote auf 57 %.

Neben den Funktionsquoten sind in Abbildung 24 zusätzlich die in der Ausstattungsstrecke aufgetretenen Wildunfälle dargestellt. Im ersten Jahr fanden lediglich drei Wildunfälle statt. Davon jeweils ein Wildunfall im April 2019, September 2019, Oktober 2019. Im darauffolgenden Jahr 2020 ereigneten sich acht Wildunfälle, wovon zwei bereits zum Jahresbeginn im Januar 2020 stattfanden. Im Mai 2020 ereigneten sich drei Wildunfälle, im Juli 2020 sowie August 2020 fand jeweils ein Wildunfall statt und zum Jahresende im Dezember 2020 geschah noch ein weiterer Wildunfall. In den ersten drei Monaten des Jahres 2021 ereignete sich jeweils ein Wildunfall pro Monat. Zwischen Mai 2021 und Juli 2021 verzeichnete die Polizei vier Wildunfälle. Nach einer kurzen unfallfreien Zeit fanden im Oktober 2021 zwei Wildunfälle statt. Die Wildunfälle im Jahr 2022 werden wie beschrieben nicht weiter analysiert, da das Kalenderjahr nicht vollständig betrachtet werden konnte.

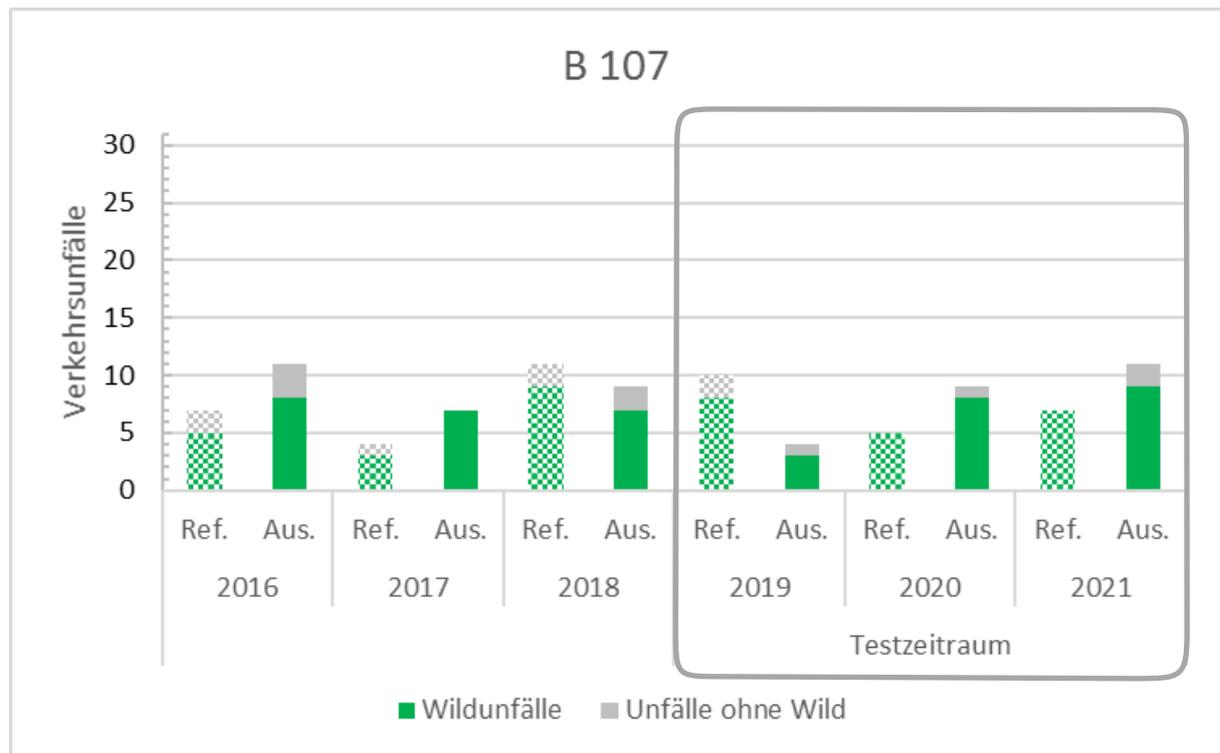
Abbildung 25: B 107 – Wildunfallzahlen an Referenzstrecke und Ausstattungsstrecke (Quelle: MI)

Auf der B 107 fanden im Jahr 2016 auf der zukünftigen Referenzstrecke fünf Wildunfälle und zwei Unfälle ohne Wild statt (vgl. Abbildung 25). Im Vergleich dazu ereigneten sich auf der zukünftigen Ausstattungsstrecke acht Wildunfälle und drei Unfälle ohne Wild. Auf der zukünftigen Ausstattungsstrecke ereigneten sich tendenziell mehr Wildunfälle als auf der zukünftigen Referenzstrecke. Für 2017 konnte der gleiche Trend beobachtet werden, dass auf der zukünftigen Ausstattungsstrecke mehr Wildunfälle als auf der zukünftigen Referenzstrecke verzeichnet wurden. Im Gegensatz dazu fanden im Jahr 2018 mehr Wildunfälle auf der Referenzstrecke als auf der zukünftigen Ausstattungsstrecke statt. Daraus kann abgeleitet werden, dass die Streckenauswahl sinnvoll war, da sich die Teilstrecken in ihren Streckencharakteristiken und daraus resultierenden Wildunfällen ähnelten. Ab dem Jahr 2019 wurde die Ausstattungsstrecke mit Wildwarngeräten ausgestattet. Ein direkter Vergleich der Ausstattungsstrecke mit Wildwarngeräten und der Referenzstrecke für 2019 ergibt, dass auf der Ausstattungsstrecke nur drei Wildunfälle und auf der Referenzstrecke fast dreimal so viele Wildunfälle (acht) aufgezeichnet wurden. Im Gegensatz dazu ereigneten sich im Jahr 2020 auf der Ausstattungsstrecke mehr Wildunfälle (acht) als auf der Referenzstrecke (fünf). Dieser Trend setzte sich 2021 fort. Auf der Referenzstrecke wurden sieben Wildunfälle und auf der Ausstattungsstrecke neun Wildunfälle verzeichnet. Zusammengefasst lässt sich für die B 107 kein Mehrwert der Wildwarngeräte erkennen, da in den Jahren 2020 und 2021 mehr Wildunfälle auf der Ausstattungsstrecke als auf der Referenzstrecke ohne Wildwarngeräte stattfanden.
