Wildunfallprävention

Pilotprojekt
Optisch-Akustische Wildwarngeräte
der Firma DEHA KO

Abschlussbericht

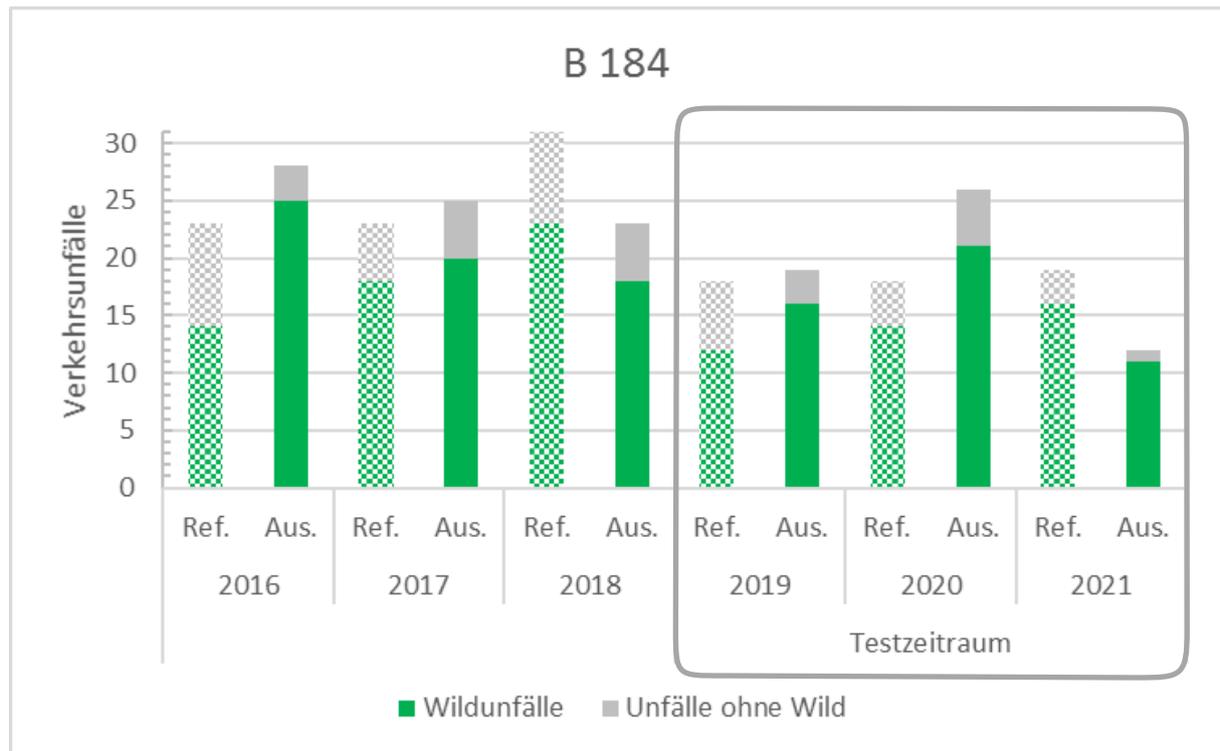
Abbildung 26: B 184 – Wildunfallzahlen an Referenzstrecke und Ausstattungsstrecke (Quelle: MI)

In Abbildung 26 sind die Wildunfälle und die Unfälle ohne Wild der Jahre 2016 bis 2021 dargestellt. In den Jahren 2016 und 2017 fanden mehr Wildunfälle auf der zukünftigen Ausstattungsstrecke als auf der zukünftigen Referenzstrecke statt. Im Jahr 2018 kehrte sich der Trend um und die Referenzstrecke verzeichnete geringfügig mehr Wildunfälle als die Ausstattungsstrecke. Insgesamt waren in den drei Jahren vor Installation der Wildwarngeräte etwas höhere Wildunfallzahlen auf der Ausstattungsstrecke als im Testzeitraum zu verzeichnen.

Nachdem die Wildwarngeräte im Jahr 2019 auf der Ausstattungsstrecke platziert wurden fanden dort trotzdem mehr Wildunfälle als auf der Referenzstrecke statt. Im Jahr 2020 konnte der gleiche Zusammenhang beobachtet werden. Erst im Jahr 2021 gingen die Wildunfälle an der Ausstattungsstrecke im Vergleich zur Referenzstrecke zurück.

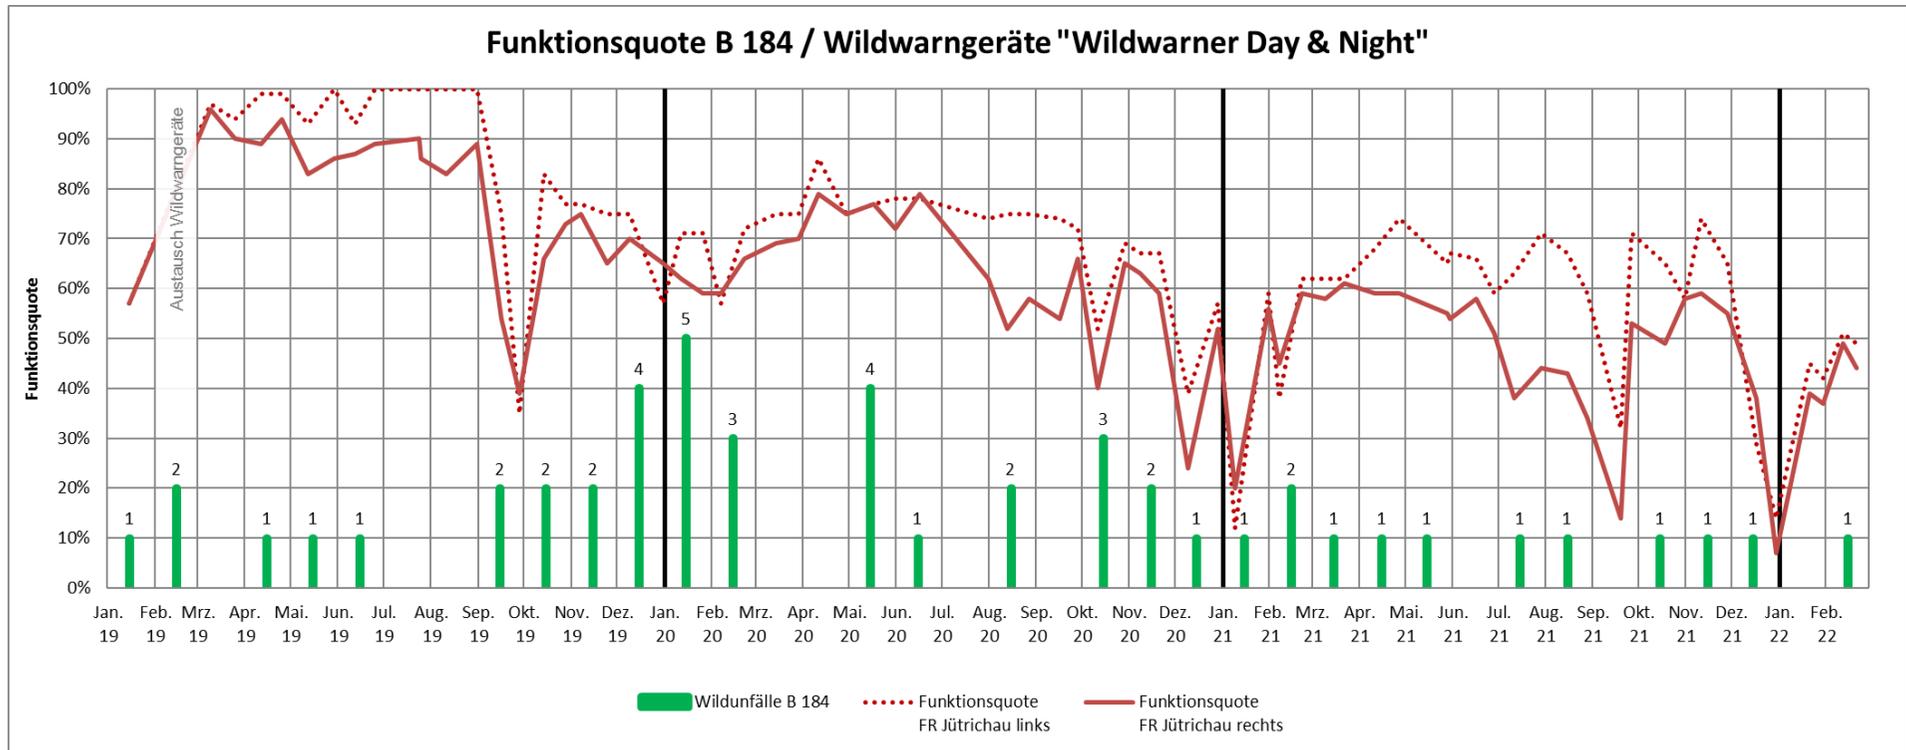
Abbildung 27: B 184 – Funktionsquoten der Wildwarngeräte (Quelle: LSBB)

Neben den Funktionsquoten wurden in Abbildung 27 auch die Wildunfälle analysiert, jedoch erst ab März 2019 nach Installation neuerer Wildwarngeräte der zweiten Generation entlang der Ausstattungsstrecke. Zwischen April 2019 und Juni 2019 ereignete sich jeweils ein Wildunfall. Im Herbst 2019 zwischen September und November wurden doppelt so viele Wildunfälle verzeichnet. Im Winter 2019 stiegen die Wildunfallzahlen noch einmal deutlich an auf vier Unfälle im Dezember 2019, fünf Unfälle im Januar 2020 und drei Unfälle im Februar 2020. In der Jahresmitte 2020 ereigneten sich weitere Wildunfälle (Mai (4), Juni (1), August (2)). Mit dem stärkeren Rückgang der Funktionsquoten ab Oktober 2020 traten wieder

kontinuierlich Wildunfälle auf. Trotz dieses Rückgangs der Funktionsquoten im Winter 2020/2021 ereigneten sich allerdings nicht mehr Wildunfälle als im Vorjahreswinter 2019/2020, in dem trotz deutlich besserer Funktionsquoten mehr Wildunfälle zu verzeichnen waren. Im weiteren Verlauf des Jahres 2021 ereignete sich fast durchgehend ein Wildunfall pro Monat. Die Wildunfallzahlen blieben in diesem Jahr konstant auf niedrigem Niveau, obwohl die Funktionsquoten mehr und mehr einbrachen. Ein eindeutiger Zusammenhang aus den Funktionsquoten und den auftretenden Wildunfällen ist nicht ableitbar.

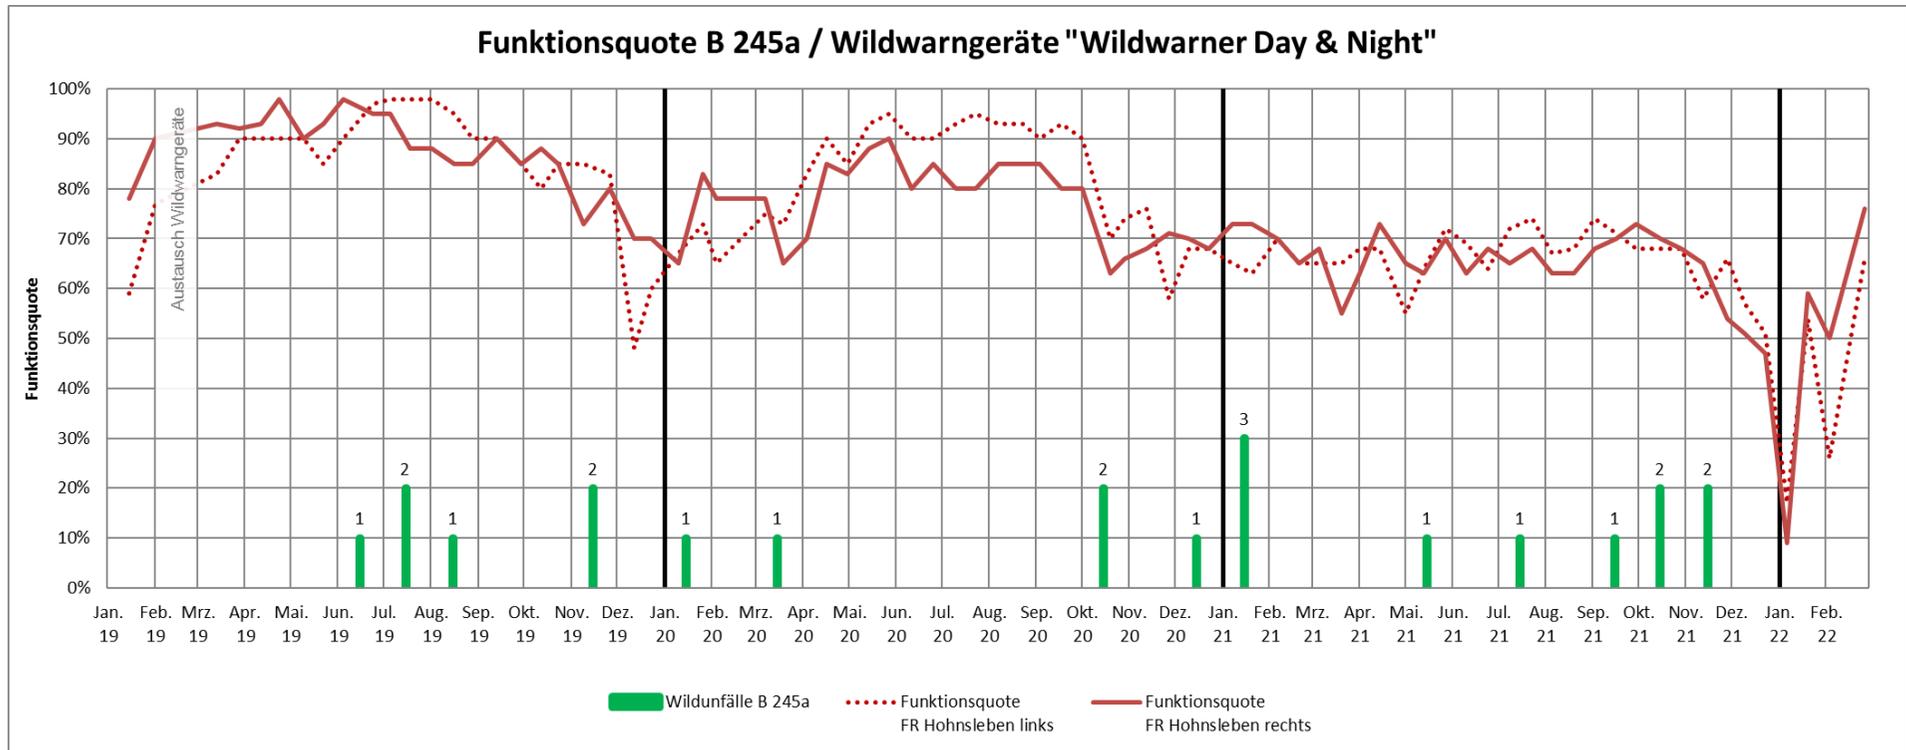
Abbildung 28: B 245a – Funktionsquoten der Wildwarngeräte (Quelle: LSBB)

Bei der zusammenfassenden Betrachtung der Funktionsquoten über den Dreijahrestestzeitraum konnte festgestellt werden, dass die Funktionsquoten leicht rückläufig sind und einen sehr starken Einbruch gegen Ende des Testzeitraums aufwiesen. Dieser starke Einbruch könnte an sehr schlechten Witterungsbedingungen zum Zeitpunkt der Funktionskontrollen (starker Regen) gelegen haben. Jedoch gilt auch hier, dass nur stichprobenartige Kontrollen zweimal pro Monat durchgeführt wurden und dadurch die Messungen der Funktionsquoten begrenzt aussagefähig sind.

In der Abbildung 28 sind ebenfalls die Wildunfallzahlen angegeben. Im ersten Untersuchungsjahr traten in den Sommermonaten vereinzelte Wildunfälle auf. Im Juni 2019 und August 2019 wurde jeweils ein Wildunfall verzeichnet und im Juli 2019 zwei. Im Herbst 2019 passierten entlang der Ausstattungsstrecke keine weiteren Wildunfälle. Mitte November 2019 wurden zwei Wildunfälle verzeichnet. Im Januar 2020 ereignete sich ein weiterer Wildunfall gefolgt von einem Wildunfall im März 2020. Im Jahr 2020 fanden im Gegensatz zum Jahr 2019 keine Wildunfälle in den Sommermonaten statt. Im Oktober 2020 ereigneten sich zwei Wildunfälle und im Dezember 2020 ein Wildunfall. Insgesamt ist erkennbar, dass sich in den beiden Jahren die Wildunfälle nicht auf bestimmte Jahreszeiten eingrenzen lassen und kein Trend bzgl. der Wildunfälle erkennbar ist. Im Jahr 2021 wurden bereits im Januar drei Wildunfälle aufgezeichnet. Im Mai, Juli und September 2021 ereignete sich jeweils ein Wildunfall. Im Oktober und November 2021 wurden jeweils weitere zwei Wildunfälle gemeldet.

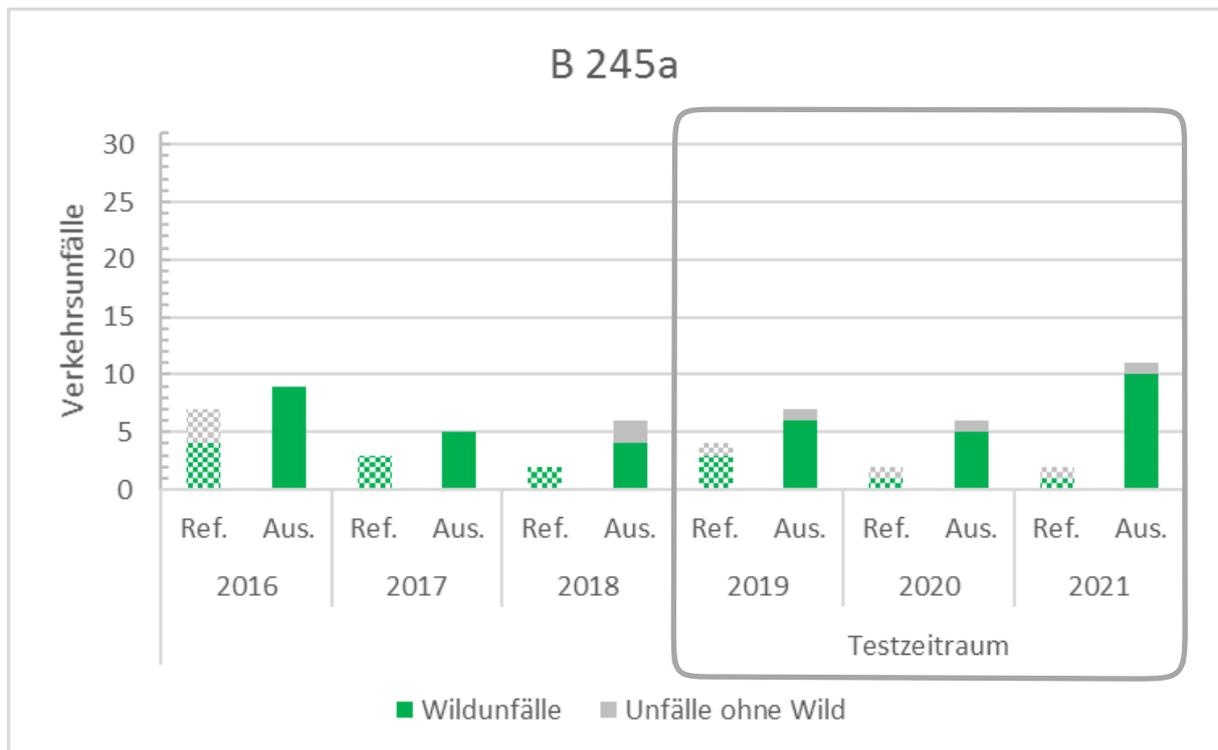
Abbildung 29: B 245a – Wildunfallzahlen an Referenzstrecke und Ausstattungsstrecke (Quelle: MI)

Sowohl von 2016 bis 2018 vor der Installation der Wildwarngeräte als auch im Testzeitraum von 2019 bis 2021 waren die Wildunfallzahlen auf der Ausstattungsstrecke höher als auf der Referenzstrecke. Ab 2019 waren die Wildunfallzahlen auf der Ausstattungsstrecke höher als vor Beginn des Testzeitraums im Jahr 2018 (vgl. Abbildung 29). Eine positive Wirkung der Wildwarngeräte konnte weder im jährlichen Vergleich zwischen Ausstattungs- und Referenzstrecke noch im „Vorher-Nachher-Vergleich“ nachgewiesen werden. Insgesamt weist diese Strecke im Vergleich zu den anderen Strecken relativ wenige Wildunfälle auf.

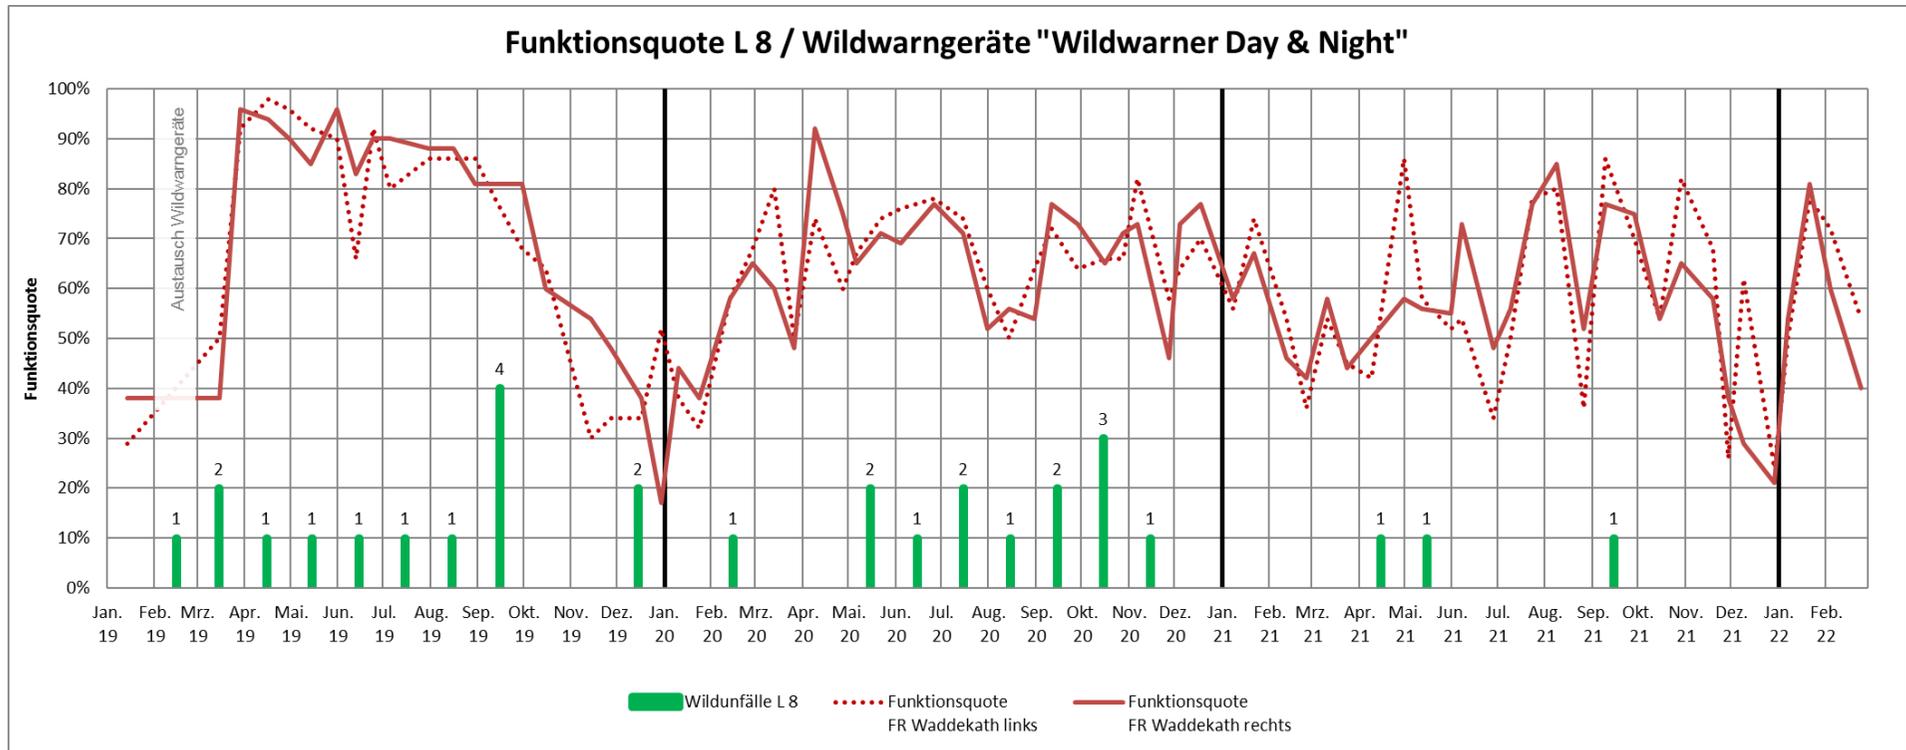
Abbildung 30: L 8 – Funktionsquoten der Wildwarngeräte (Quelle: LSBB)

Von Februar 2019 bis August 2019 fand jeweils ein Wildunfall pro Monat statt, außer im März 2019 als zwei Wildunfälle verzeichnet wurden. Im September 2019 stiegen die Wildunfallzahlen auf vier Unfälle an. Im Winter 2019/2020 ereigneten sich insgesamt drei Wildunfälle, wovon zwei im Dezember 2019 und einer im Februar 2020 stattfanden. Zwischen Mai 2020 und November 2020 fanden jeweils ein bis zwei Wildunfälle pro Monat, im Oktober 2020 drei Wildunfälle statt. Im letzten Untersuchungsjahr 2021 wurden im April, Mai und September jeweils ein Wildunfall vermerkt.

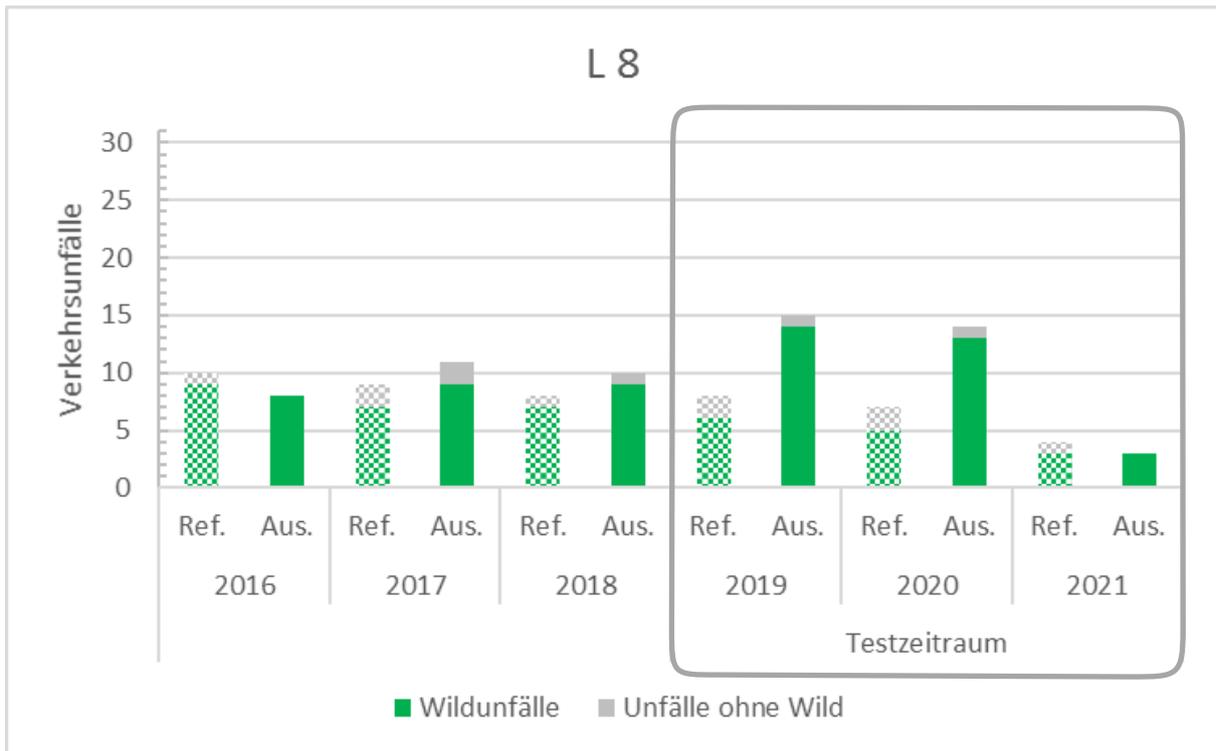
Abbildung 31: L 8 – Wildunfallzahlen an Referenzstrecke und Ausstattungsstrecke (Quelle: MI)

In Abbildung 31 sind die Wildunfälle während des Projektzeitraums in Abhängigkeit von der Referenz- und Ausstattungsstrecke dargestellt. 2019 waren deutlich mehr Wildunfälle auf der Ausstattungsstrecke als auf der Referenzstrecke zu verzeichnen. Der Trend setzte sich auch 2020 fort. Erst 2021 wurden auf der Referenzstrecke gleich viele Wildunfälle wie auf der Ausstattungsstrecke verzeichnet. Auch auf der Teststrecke L 8 ist kein Trend erkennbar, dass auf der Ausstattungsstrecke weniger Wildunfälle durch die Verwendung der Wildwarngeräte als auf der Referenzstrecke geschahen. Weiterhin kann anhand der Daten beobachtet werden, dass nach der Installation von Wildwarngeräten im Jahr 2019 die Wildunfallzahlen verglichen mit dem Zeitraum vor Projektbeginn stiegen.

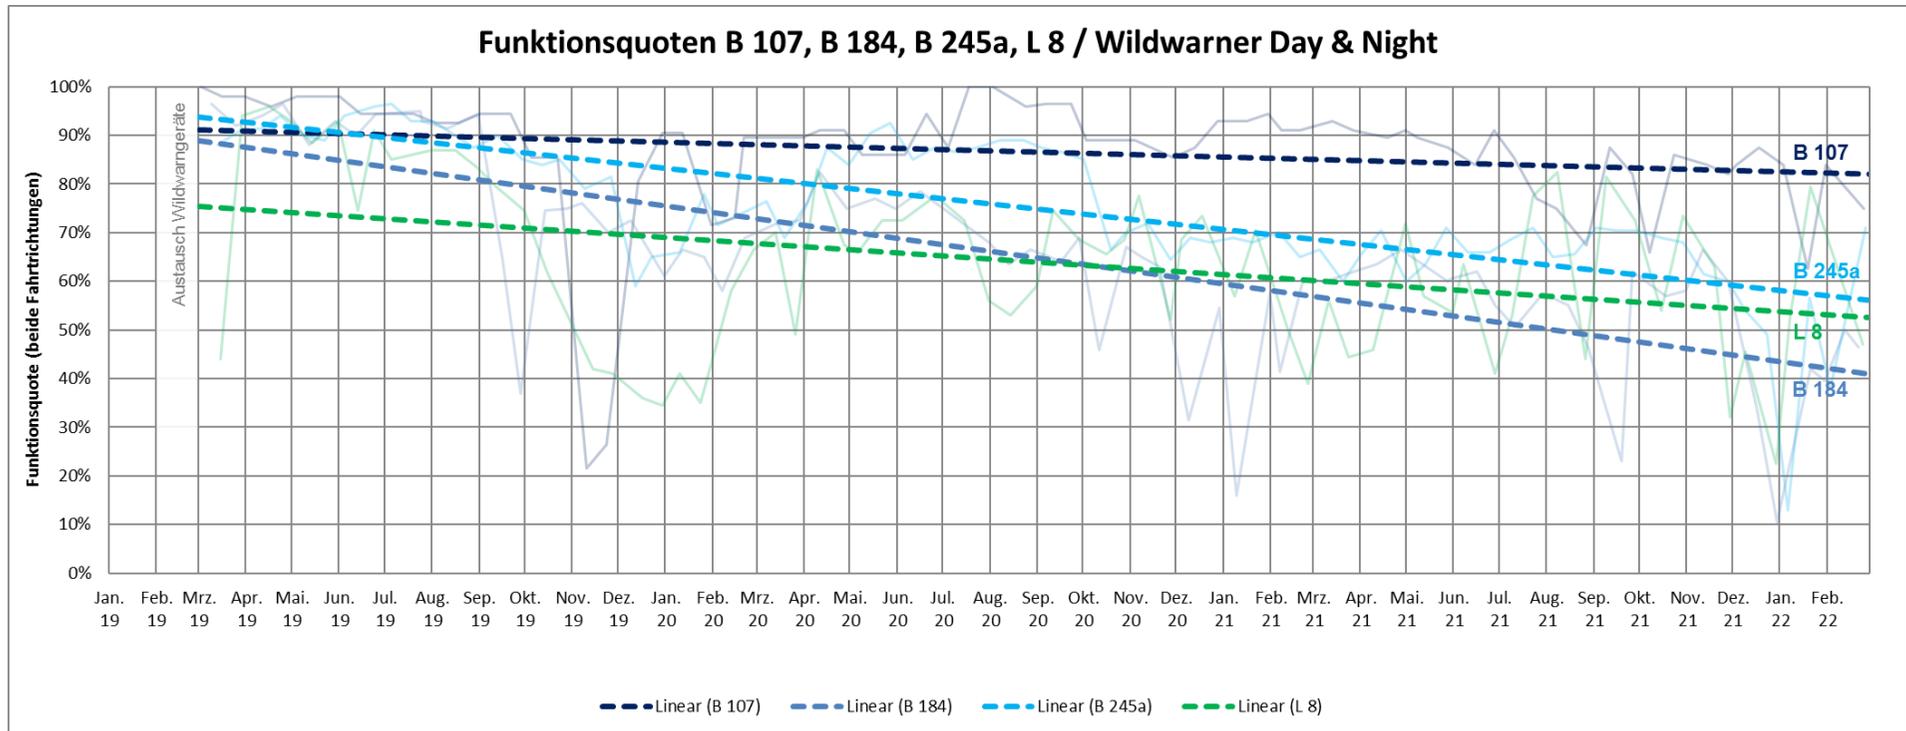
Abbildung 32: Trendlinien der Funktionsquoten an den vier Testrecken B 107, B 184, B 245a und L 8 (Quelle: LSBB)

An der B 107 funktionierten die Wildwarngeräte in der Testphase von allen Teststrecken am zuverlässigsten. Hier lag der Rückgang der Funktionsquote über den Testzeitraum bei ca. 10 %. Bei der B 184 wiesen die Wildwarngeräte die größten Funktionseinbußen auf. Der Rückgang der Funktionsquote lag über den Testzeitraum bei ca. 50 %. Gegen Ende der Testphase funktionierte an dieser Teststrecke weniger als jedes zweite Gerät zuverlässig und fehlerfrei. Bei den beiden anderen Teststrecken an der B 245a und der L 8 ist ebenfalls erkennbar, dass die reibungslose Funktion der Wildwarngeräte mit der Zeit deutlich abnahm, hier sind Rückgänge der Funktionsquoten um ca. 40 % bzw. ca. 20 % zu verzeichnen. Aufgrund der festgestellten Rückgänge der Funktionsquoten kann keine Aussage zur Wirksamkeit der Wildwarngeräte der Firma DEHA KO zur Reduktion von Wildunfällen getätigt werden.
